增大型蓄压器销&铰刀

索奈克斯零件综述

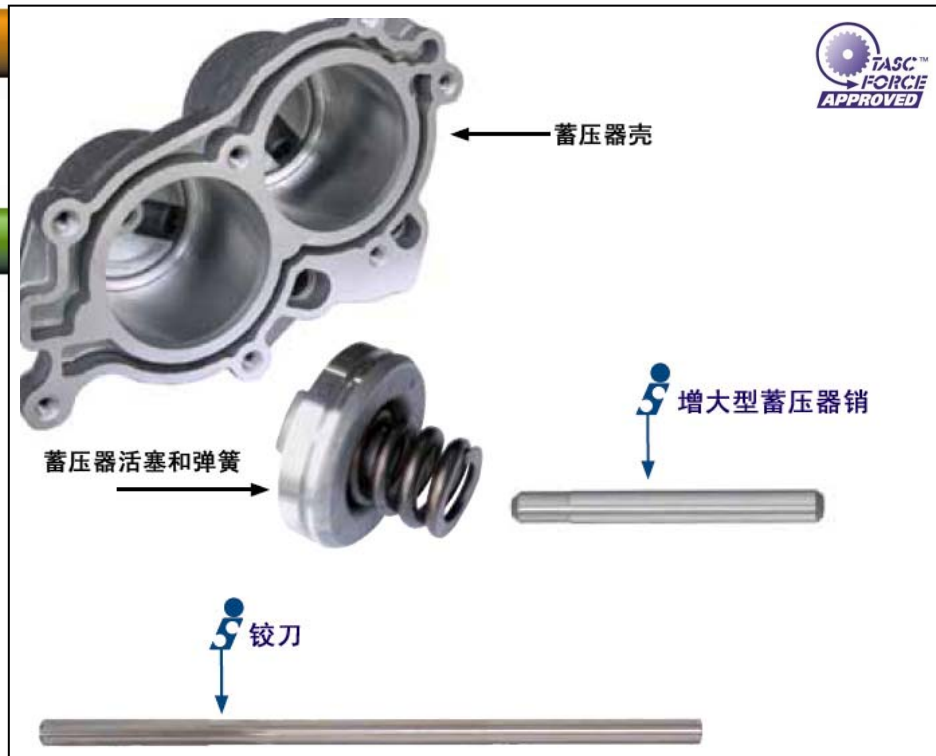
1-2 以及 2-3 蓄压器活塞的销孔被磨损。

在 4T65E 中，换挡品质不稳定、油压的换挡适应值过高以及离合器被烧毁等问题，追根寻源都可以追溯到磨损的蓄压器活塞上。蓄压器活塞上的销孔被磨损导致离合器作用油压从这里的磨损处漏入蓄压器油路，从而降低了离合器的作用油压。索奈克斯的这款增大型蓄压器销修包 84754-51K 可以轻松修复磨损的蓄压器活塞，使修理者可以不再需要购买新的活塞而降低了维修成本。

这款增大型的替换蓄压器销可以恢复活塞孔与销子之间正确的配合，使原来的铝活塞得以再次使用而无需更换。

- 增大型的蓄压器销可以完全恢复孔与销之间的正确配合。
- 这种替换销由经硬化处理的钢制成，可以稳固地匹配于阀体孔内，防止了油压从阀体处泄漏。
- 使修理者可以重新使用原来的蓄压器活塞，为修理者提供了一个更耐用并且成本更低的解决方案。
- 启动修包 84754-52K 包含了 10 根替换销以及一把铰刀，是首次使用时所需要的。
