Banda de la Sobremarcha Quemada, Cambio Brusco de 3ra. a 4ta.

- Desgaste en el orificio del perno del servo de la sobremarcha

Buje para Orificio del Perno del Servo

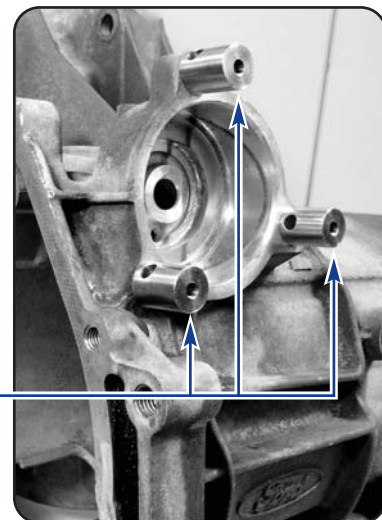
96872-01K

1 Buje

El buje Sonnax es fabricado con aluminio altamente resistente al desgaste, y permite que el casco sea reconstruido para proveer una adecuada tolerancia con el perno de aplicación del servo.
