## Resortes Acumuladores de TCC

**44912-01**

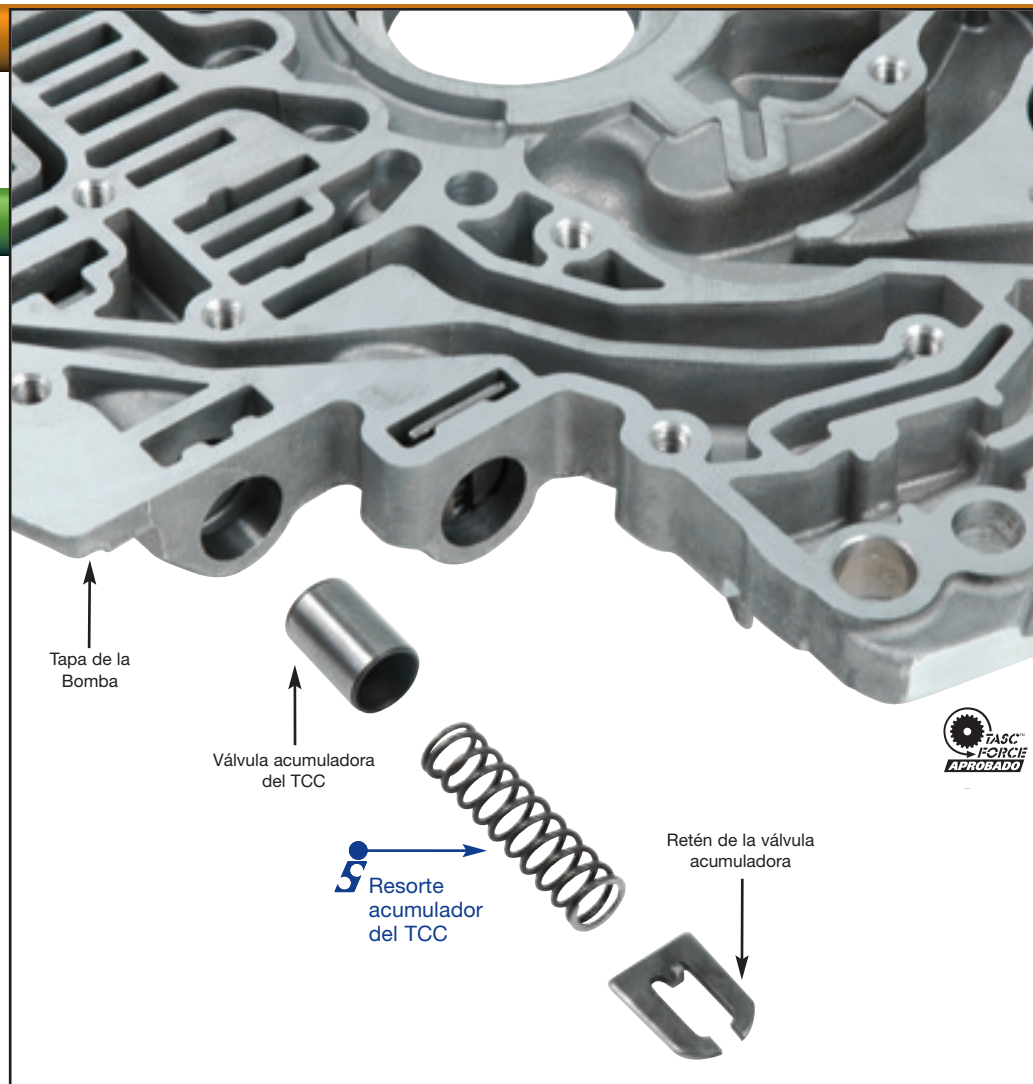
## Acoplamiento brusco del TCC

Se rompe el resorte acumulador de TCC original debido a estrés excesivo y la calidad del material.

El resorte Sonnax es fabricado con material de calidad superior para incrementar la fuerza y resistencia del resorte.

- El material es de calidad superior para aumentar la fuerza del resorte.
- El resorte sirve para aplicaciones pesadas.
