Juego en la línea de la transmisión y ruidos al embragar

Part No. 36414-01K

CALZA O SEPARADOR PARA CASCO IMPULSOR

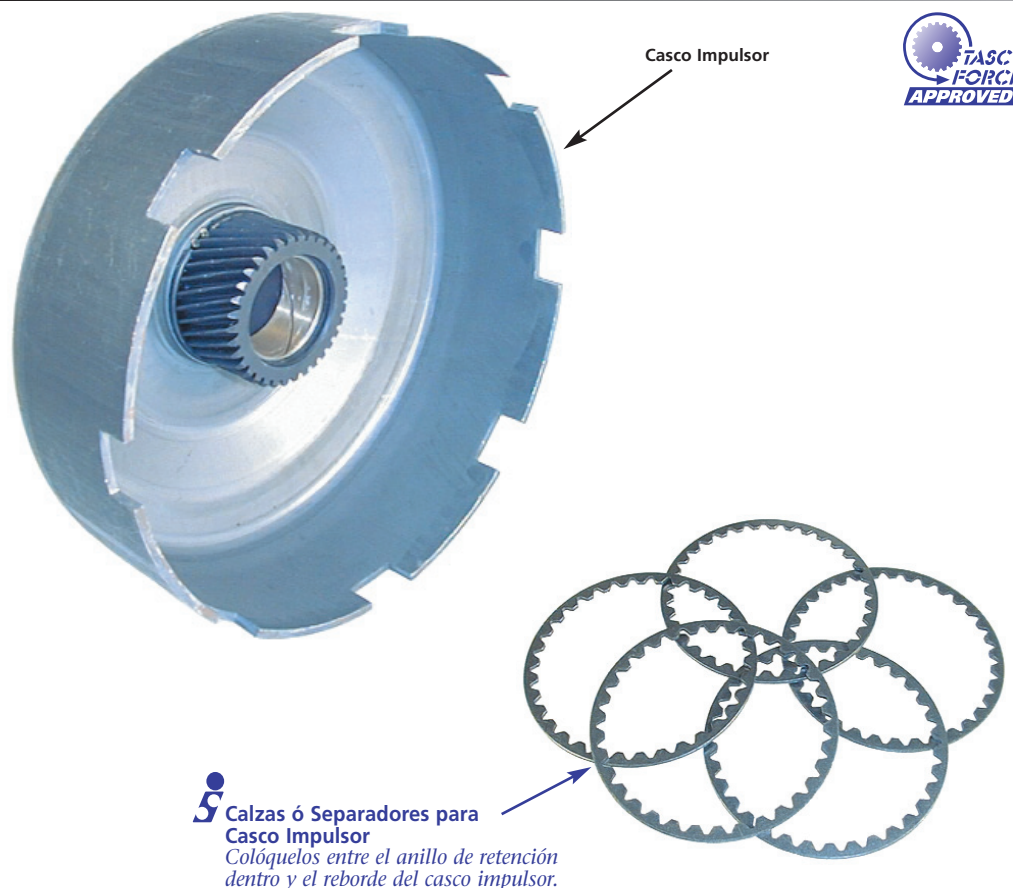
Desgaste severo de la carcaza en el área de contacto del engrane solar.

Vehículos con transmisiones C6 a menudo tienen desgastes en el área de contacto con el engrane solar. Este desgaste permite que el planetario de avance tope en el interior del casco impulsor lo cual resulta en ruido y juego en la línea impulsora. Los cascos impulsores en buen estado casi no existen y los nuevos son muy costosos.

Los separadores previenen el indeseable contacto entre el planetario de avance y el casco impulsor. El casco deberá tener la dimensión original en el área de contacto del engrane solar o central.

Sonnax ha desarrollado el separador 36414-01K que permite al casco impulsor recuperar su dimensión original en el área de contacto con el engrane solar. El separador tiene .044" de espesor y viene en paquetes de 5 piezas. Estos separadores previenen el roce entre el planetario de avance y el casco impulsor, una buena manera de salvar valiosos cascos impulsores.
