# 奔驰 722.3, 722.5, 722.6

零件号: 68004-02

## 增大型油泵杯士

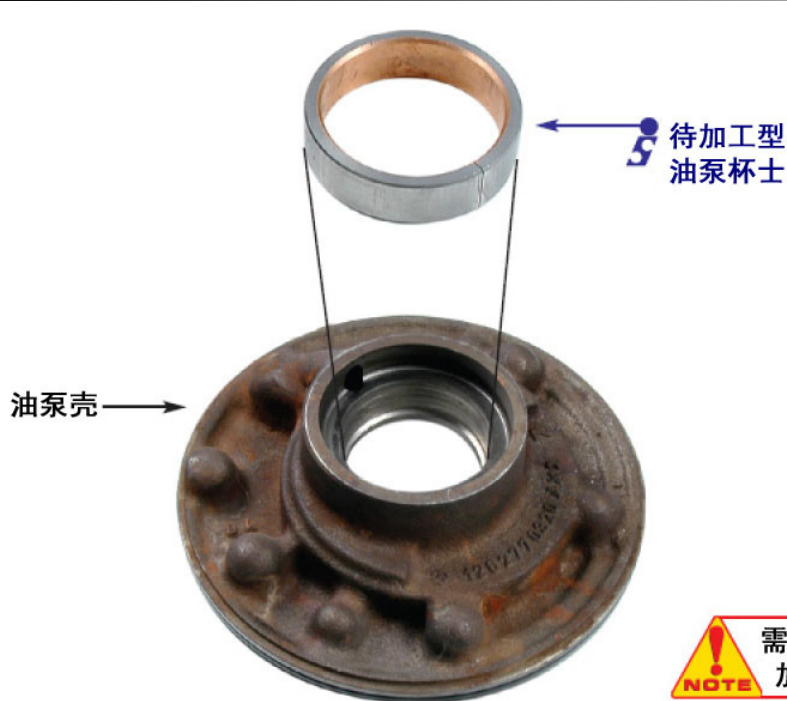
油泵漏油, 杯士在油泵壳孔内松脱, 油泵报废

驱动盘, 变扭器定位销或变扭器轴颈的跳动值过大导致 OEM 杯士上承受的载荷过大。

1 个待加工型油泵杯士

索奈克斯的这款增大型待加工杯士可以挽救已损坏的油泵, 而同时保证精确的杯士到轴的间隙。

在奔驰 722.3、722.5 和 722.6 的油泵中, 油泵壳和油泵杯士之间严重的载荷会导致漏油和低油压的问题。索奈克斯的这款增大型、待加工杯士 68004-02 可以用来修复昂贵的油泵壳, 并且让翻新者能达到精确的杯士到轴的间隙。

- 待加工的杯士能使翻新者更精确地设定杯士与轴之间的间隙值。
- 能使已损坏的油泵杯士孔得到修复。
