El anillo de seguro sobremarcha sale de la ranura

Anillo de Seguro de Sobremarcha Espiral

36744-01

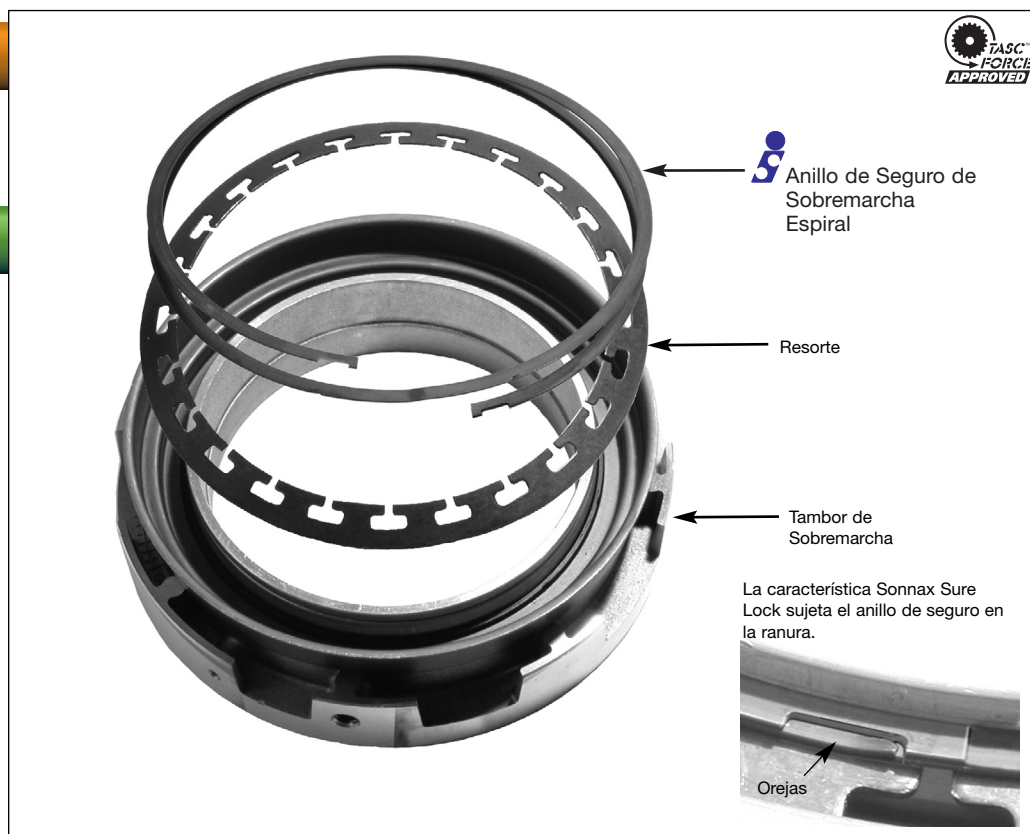
E4OD, pérdida de sobremarcha • 4R100, fallo catastrófico

El anillo de seguro original no tiene mecanismo para mantenerse en su posición, suele moverse y sale de la ranura.

Los anillos de seguro originales de Ford se mueven y salen de la ranura causando fallas. El anillo de seguro de Sonnax se mantiene sujeto en su posición.

El anillo de seguro de Sonnax se mantiene sujeto en la ranura y no sale.

- El diseño permite que las orejas se mantengan sujeto en su posición.
- El anillo de seguro no se expande: se mantiene en su posición
