Válvula de Cambio 2-3 de Aluminio

77754-33

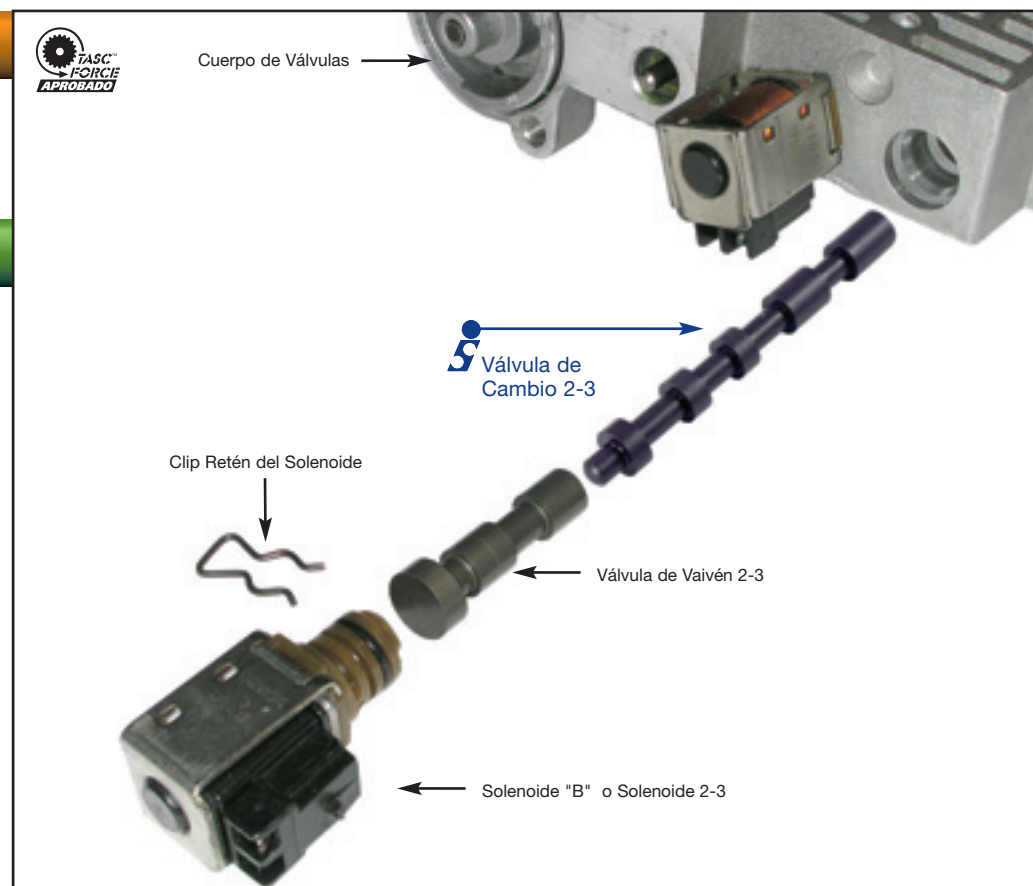
1 Válvula de Cambio 2-3

Se cuelga la válvula de cambio 2-3, Código 756, falta de 1ra o 2da

El grado de expansión reducida de la válvula de acero '93-'95 causa fugas de aceite. El desgaste del orificio causa que se atasque la válvula original.

Se puede usar esta válvula anodizada en todos los modelos de 4L60-E para reemplazar las válvulas dañadas y restaurar el juego hidráulico.

- Esta válvula de aluminio anodizado y con capa endurecida restaura el grado de expansión termal correcto para mantener el juego hidráulico.
- Se instala la parte directamente sin usar herramienta.
- Se pueden salvar las carcasas.
