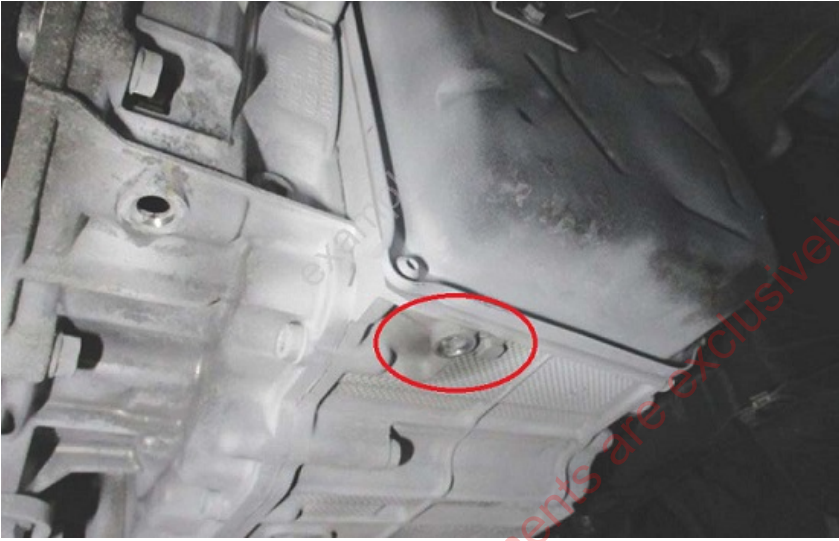
Resim 2: Alt mesnet deliği bölgesinde sızıntıya örnek görünüm

- DQ381 şanzıman muhafazasının etkilenen kısmını atölye araçlarıyla ayrıntılı şekilde temizleyin.
- DQ381 şanzıman muhafazasında etkilenen bölgelere sızıntı yağı arama spreyi (YP Numarası: G 001 900 A1) püskürtün.
- DQ381 şanzımanı ısıtın (motor yağı sıcaklığı en az 80°C) ve sızıntıları tekrar değerlendirin (bkz. Resim 2 - 4).

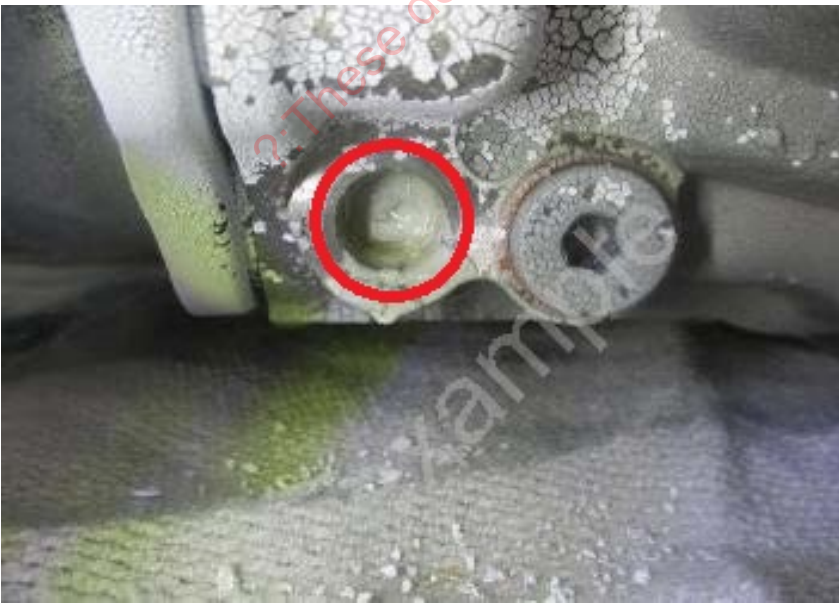
Resim 3: Sol mesnet deliği kısmındaki sızıntının örnek görünümü

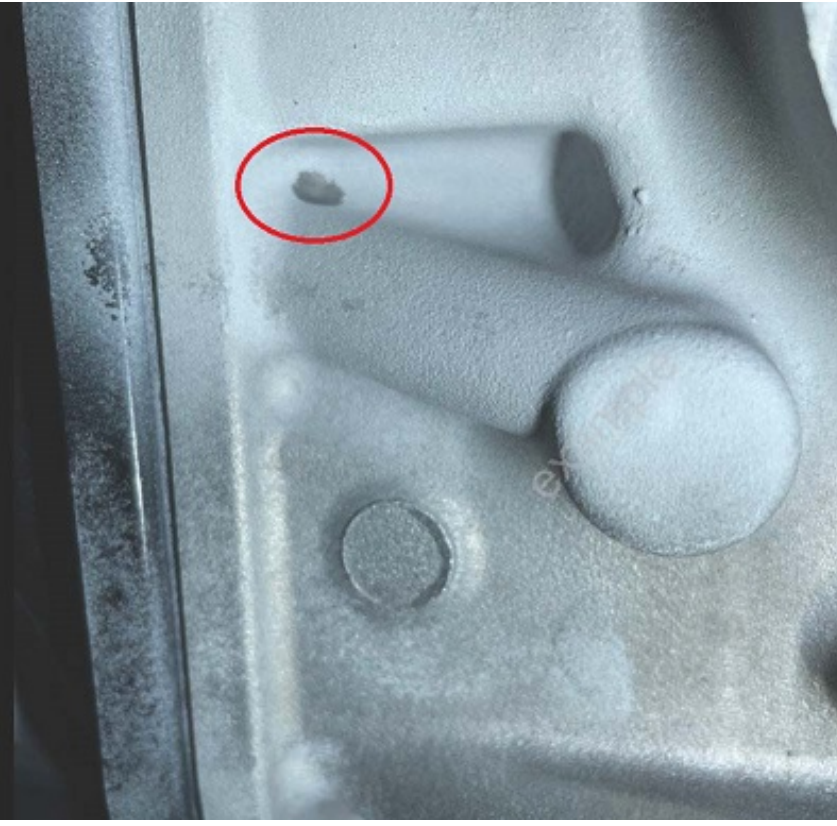
Resim 4: DQ381 vites kutusunun sol kısmındaki sızıntının örnek görünümü

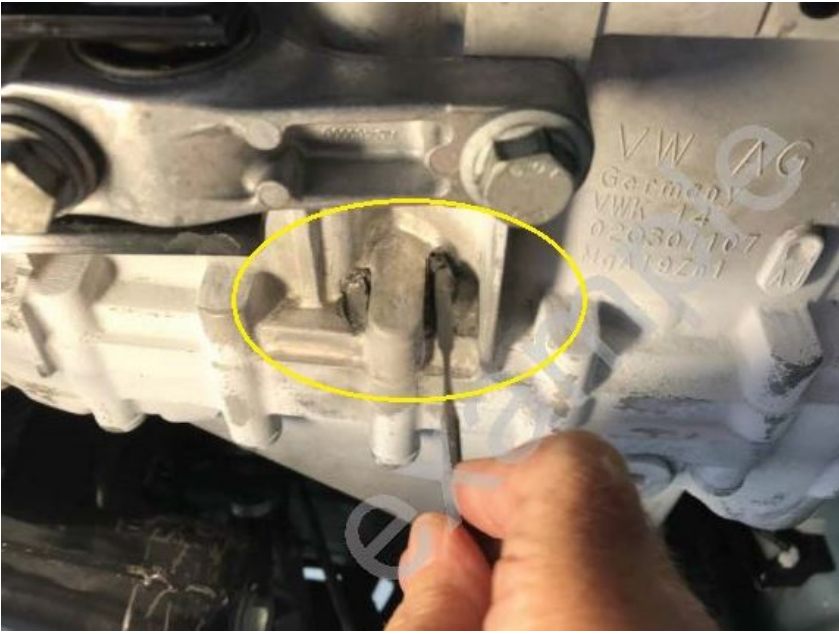
Resim 5: 2K epoksi yapıştırıcının, piyasa tipi küçük bir spatulayla uygulanmasına örnek görünüm

- Karıştırılan 2K-Epoksi yapışkanı (YP numarası: D 186 S00 M2), piyasa tipi küçük spatula (bkz. Resim 5, sarı elips) yardımıyla DQ381 vites kutusunun sızdıran kısmına uygulayın ve düzleştirin (bkz. Resim 6, sarı elips).
