Müşteri ifadesi / Atölye tespiti

Teknik açıklama

Arka koltuğun koltuk sırtlığı yatırıldığında, arka orta üç nokta emniyet kemeri bloke olabilir.

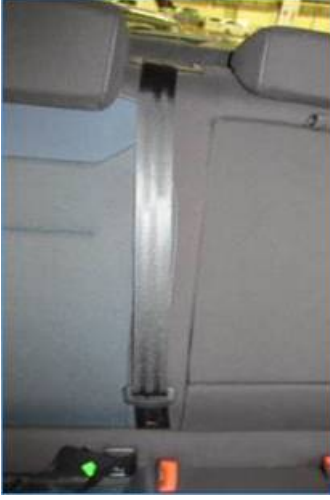
Resim 1

- Arka orta üç noktalı emniyet kemeri bloke durumda (bkz. Şekil 1).

- Şikayete neden olan durum tespit edilebiliyor.

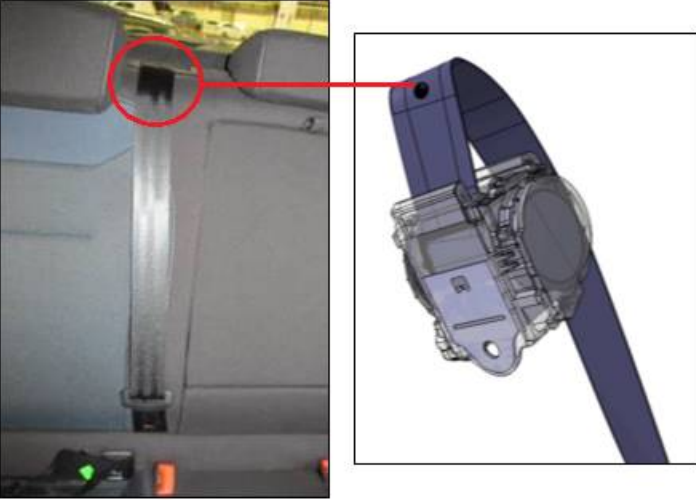
Resim 2: Arka orta üç nokta emniyet kemerine ait koltuk sırtlığının (kırmızı daire) üst tarafında bulunan kilitleme düğmesinin örnek görünümü (kırmızı daire).

- Arka orta üç nokta emniyet kemerine ait koltuk sırtlığının (bkz. resim 2, kırmızı daire) üst tarafında bulunan kilitleme düğmesinin yerinde olup olmadığı veya uygunsuz bir mesafede monte edilip edilmediği kontrol edilir.

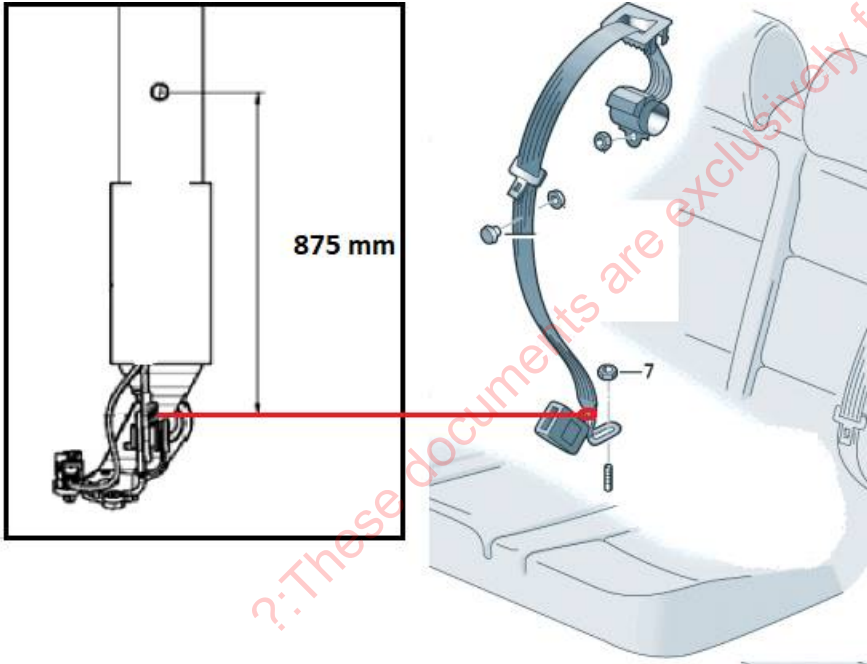
Resim 3: Üç nokta emniyet kemerinde ölçüm gerçekleştirilecek yere ait örnek görünüm.

- Kilitleme düğmesi eksikse, montaj öncesi doğru mesafe öğrenilmelidir. Bu amaçla arka koltuk sırasına ait döşeme, SEAT Atölye El Kitabı gereğince sökülür ve arka orta üç nokta emniyet kemerinin alt bölgesi açığa çıkartılır (bkz. resim 3).
- Şimdi ilgili üç nokta emniyet kemerinin altındaki dokuma kısımdan itibaren (bkz. resim 3) 875 mm yukarı doğru ölçülür (bkz. resim 4).

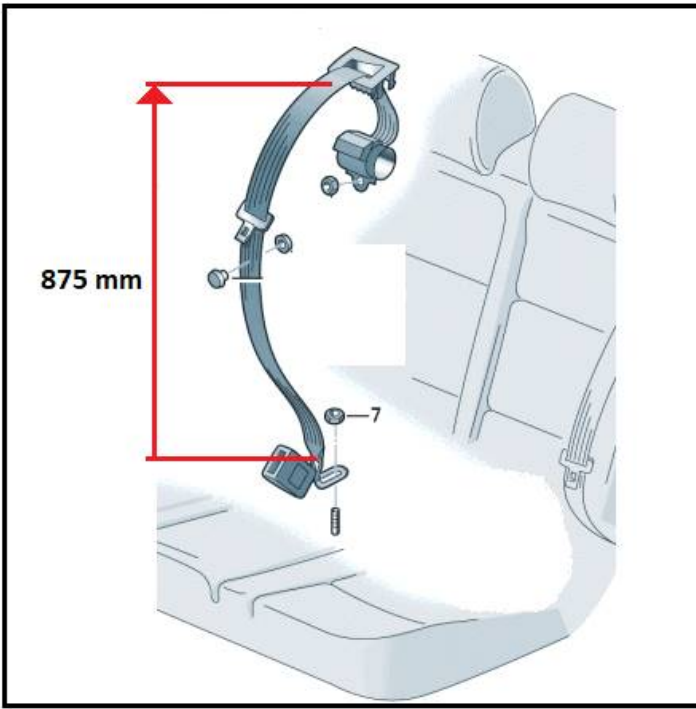
Resim 4: üç nokta emniyet kemerinde kilit düğmesinin monte edileceği yerin tespiti amaçlı ölçüm yönünün sergilendiği örnek görünüm.

- Şayet mümkünse eski kilit düğmesi sökülür ve/veya resim 3'te ve 4'te sergilendiği şekilde yeni üç nokta emniyet kemerinin kilit düğmesi 875 mm mesafeyle monte edilir, OP No.: 443 857 847 Renk kodu 9B9 (bkz. resim 5).

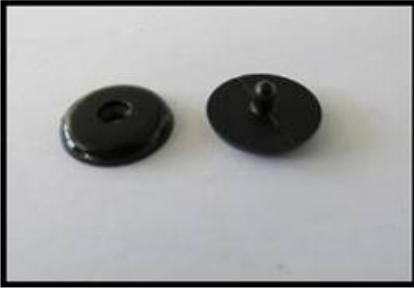
Resim 5: Aşağıdaki OP numarasına sahip arka orta üç nokta emniyet kemeri kilitleme düğmesinin örnek görünümü: 443 857 847 Renk kodu 9B9.
