Müşteri ifadesi / Atölye tespiti

Müşteri şikayeti:

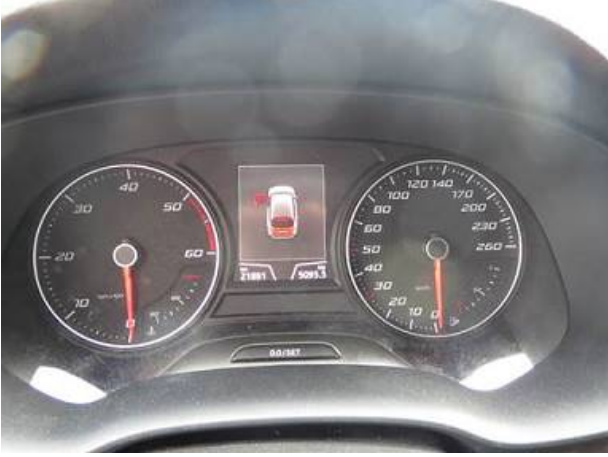
- Manüel bagaj kapağı kapatılırken kilit kilitlenmiyor, bagaj kapağı hafif açık kalıyor.
- Gösterge panelindeki bagaj kapağı açık kontrol lambası yanıyor (bkz. resim 1).

Resim 1: Gösterge panelinde bagaj kapağı açık kontrol lambasının örnek görünümü

Bagaj kapağı kapatılırken kilitlenmezse (bazı durumlarda geri çarpma etkisi) manüel bagaj kapağı kilidinin sıfırlanması ve bagaj kapağının kilitlenebilmesi için birkaç saniye beklenmelidir.

NOT Araçta herhangi bir müdahalede bulunmayın. Durum günümüz teknolojisine uygunluk göstermekte ve bir ürün farklılığından kaynaklanmamaktadır.
