Müşteri ifadesi / Atölye tespiti

Teknik açıklama

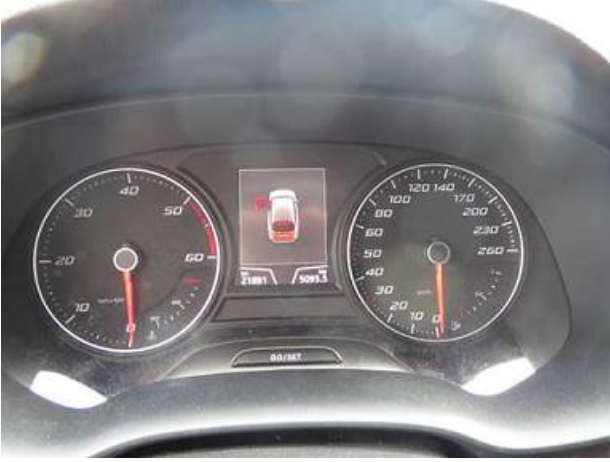
- Elektrikli bagaj kapağı, tamamen kapanmıyor, son konuma kadar kapanmıyor. Gösterge panelindeki bagaj kapağı açık kontrol lambası yanıyor (bkz. resim 1).

Resim 1: Gösterge panelinde bagaj kapağı açık kontrol lambasının örnek görünümü

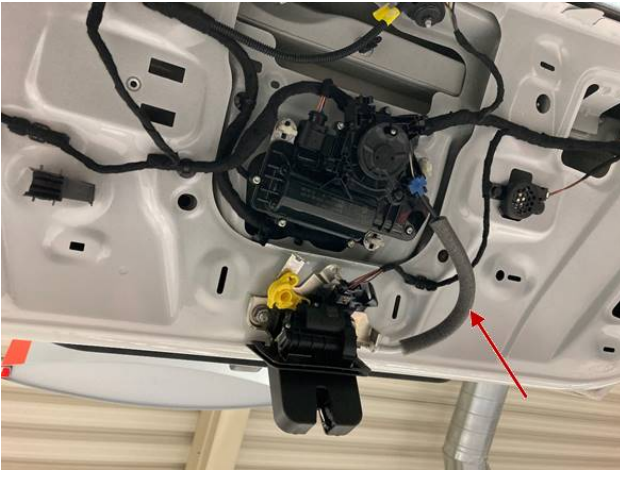
Bagaj kapağı açılmıyor: Servo motor kapanma sırasında bloke olmuş olabilir ve kumanda telini gergin tutarak arka panel kapağı kilidinin açılmasını engelliyor olabilir (etkinleştirme sesi duyulabilir). Kontrol etmek amacıyla, servo motor ile kilit arasındaki kumanda telini ayırın (bkz. Resim 2, kırmızı ok) ve ardından kilitlendiğinden emin olmak amacıyla, bagaj kapağı kapatıldığında servo motorun çalıştığını kontrol edin.

Resim 2: Kumanda teli örnek görünümü (kırmızı ok)

Bagaj kapağı kilidi açılmazsa veya tamamen kilitlenmezse, öncelikle elektrikli kilit servo motorunun, düzgün çalışıp çalışmaması hususunda aşağıdaki talimatlara göre kontrol edin:
