## Müşteri ifadesi / Atölye tespiti

İşlem No./Revizyon numarası:	Değişiklik tipi:
2026330/6	Değişiklik: <ul style="list-style-type: none"><li>Başlık verileri</li><li>Faturalandırma bilgileri</li></ul>
Not: Eğer revizyon sadece teknik servis bülteninin (TPI) başlığındaki verilerle sınırlıysa bu durumda tablo içeriği değişmez.

Bu şikayet sadece HALOJEN FARLI araçları ilgilendirmektedir.

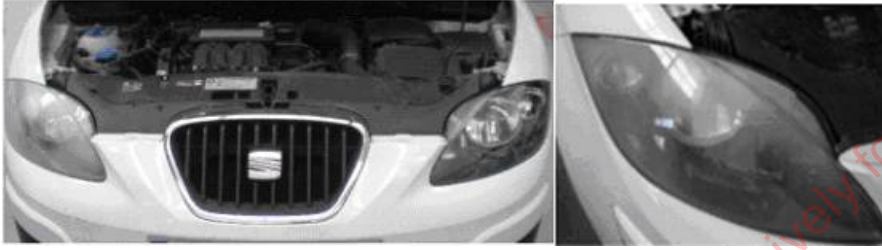
Far camının içerisinde bulanık izler, duman izleri, bulanıklık, içten yanma, halojen ampuller yanmış (bakınız resim 1, 2, 3, 4 ve 5)

Resim 1 ve 2: Ön fardaki buğu görünümü.

Kısa far halojen lambaların doğru yapılmayan değişiminde, halojen lambanın doğru ayarlanmaması halinde, halojen lambanın elektrik bağlantısı doğru yapılmadığında veya yeni halojen lambada düzensizlikler olması halinde, halojen lambanın çevresindeki yuvalarda/kapaklarda bulanıklık veya yanmalar meydana gelebilir.

Doğru yapılmayan montaj çalışmalarından dolayı halojen lamba çevresinde elemanların aşırı ısınması ya da erimesi nedeniyle, far camında lekeler veya cam farının bulanmasına neden olacak şekilde duman oluşabilir.

Şikayete konu ön far, SEAT atölye el kitabına göre değiştirilmelidir.

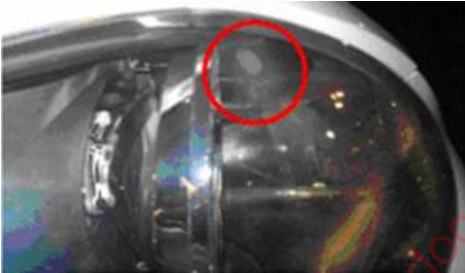
Resim 3: Far camındaki lekelerle sahip ön farın görünümü.

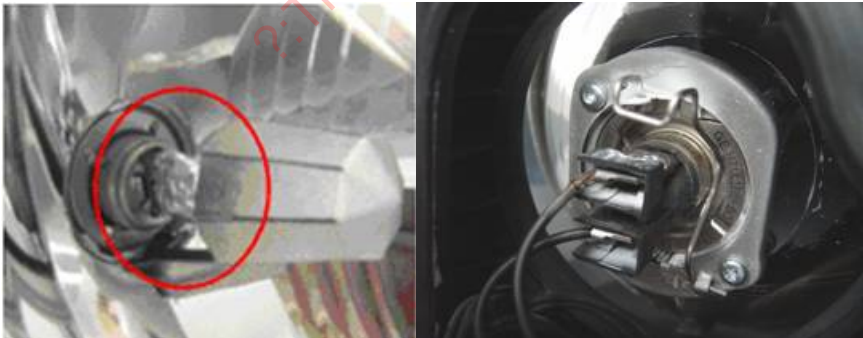
Resim 4 ve 5: Ampul teması nedeniyle yanmış yuvalar/kapakların görünümü.

Bu farklılığın tekrarlanmasını önlemek için müşteri, farklılığın üründe bir kusur bulunmasından kaynaklanmadığı, halojen lambanın doğru hizalanmamış olmasından kaynaklandığı ve bu farklılığa neden olduğu hakkında bilgilendirilmelidir.
