## Müşteri ifadesi / Atölye tespiti

## Teknik açıklama

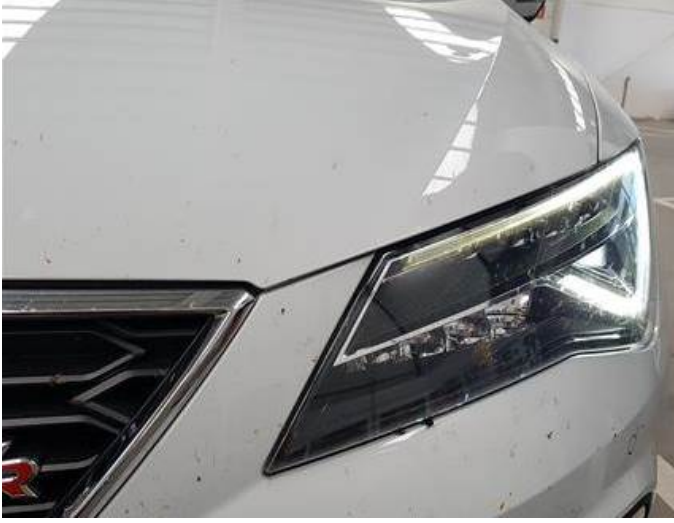
- LED gündüz farı çalışmıyor veya doğru yanmıyor (bkz. Resim 1).

Resim 1: Doğru şekilde yanmayan bir LED gündüz farına örnek görünüm.

Gündüz farı LED modülüne (TFL) ait soket bağlantısının hatalı bir şekilde klipslenmesi veya aynı TFL modülündeki sorunlar sebebiyle bahse konu semptomlar meydana gelebilir.

- Gündüz farı ve park lambasına ait LED modülü (TFL), etkilenen LED farın yuvasından sökün, ardından TFL modülün soket bağlantılarını ayırın ve SEAT Atölye El Kitabı gereğince klipslemeyi sağlayarak, tekrar takın (bkz Resim 2).

- Araçtaki gündüz farının doğru çalışıp çalışmadığını kontrol edin. Şikayet giderildiyse, başka önlemlerin alınmasına gerek yoktur.
- LED fara ait TFL modülünün iki LED'i tam olarak çalışmazsa, sadece TFL modülün değişimini gerçekleştirin (LED fardaki TFL Modül tek olarak değiştirilebilir).

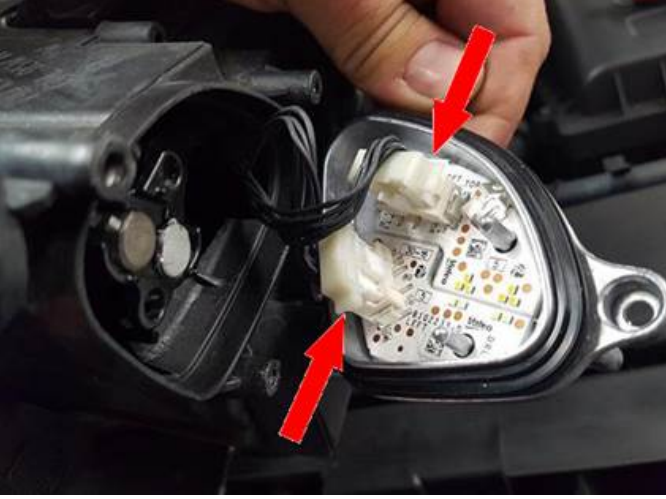
Resim 2: TFL Modülleri soket bağlantılarının örnek görünümü (kırmızı oklar).
