Müşteri ifadesi / Atölye tespiti

- Ön kapılara ve/veya arka kapılara ait süs çitaları kapsamında değişiklikler (bkz. resim 1)

Teknik açıklama

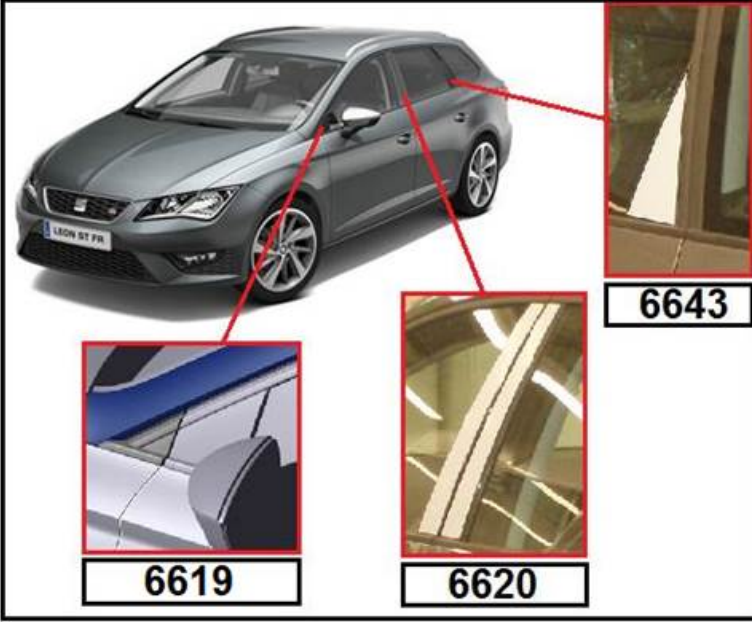
Resim 1: LEON ST modeline ait örnek olarak verilmiş ön kapılar/arka kapılar için farklı süs çitaları.

Resim 1 açıklamalar:

6619: ön kapılar süs çitaları.

6620: arka kapılar süs çitaları.

6643: Arka yan kısım süs çitası.

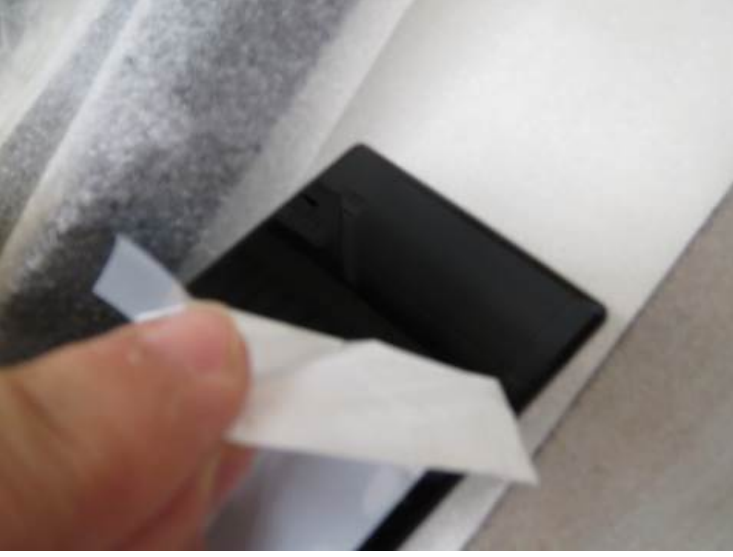
Resim 2: Süs çitasına ait tespit edilmiş farklılığa ilişkin örnek görünüm.

Ön kapılara ve/veya arka kapılara ait süs çitalarının koruma folyosu çıkartılırken farklılık gözlemlenirse, DISS (Direkt Bilgilendirme Servisi) üzerinden değiştirilecek parçalara ilişkin teknik başvuruda bulunun. Bu sorgulamayı durum açıklaması ve farklılık gözlemlenen koruma folyosu sökülmiş kapı süs çitasına ait mümkün olduğunca net fotoğraflar eklenir (bkz. resim 2)

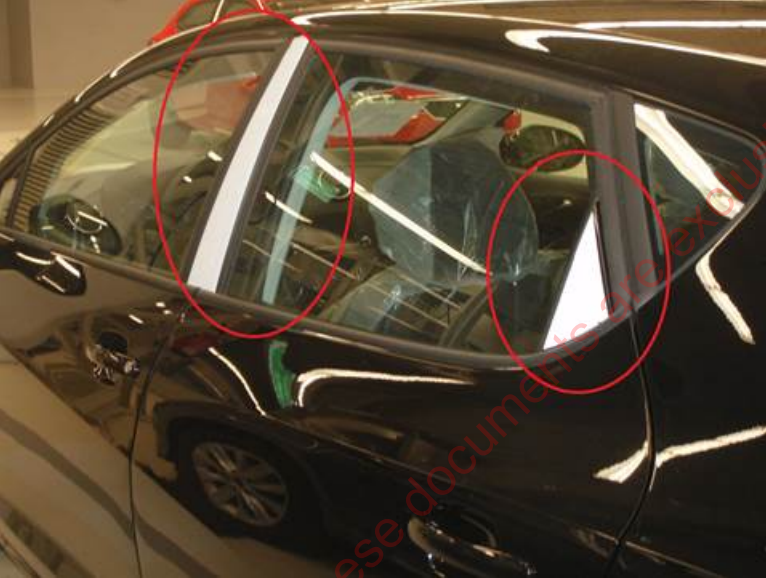
Resim 3: Ön ve arka kapılara ait süs çitalarında örnek genel görünüm (kırmızı elips).

- Müteakip tekrar eden onarımlarda müşterinin şüphesinden kaçınmak amacıyla müşteriye teslimat sırasında, ön/arka kapılara ait süs çitalarının normal olduğunu PDI'da onaylayın.
- Ön/arka kapıların süs çitalarına ait koruma folyosunun çıkartılmasında kullanılacak uygunsuz malzemelerin kullanımına izin verilmemiştir.
