Müşteri ifadesi / Atölye tespiti

Teknik açıklama

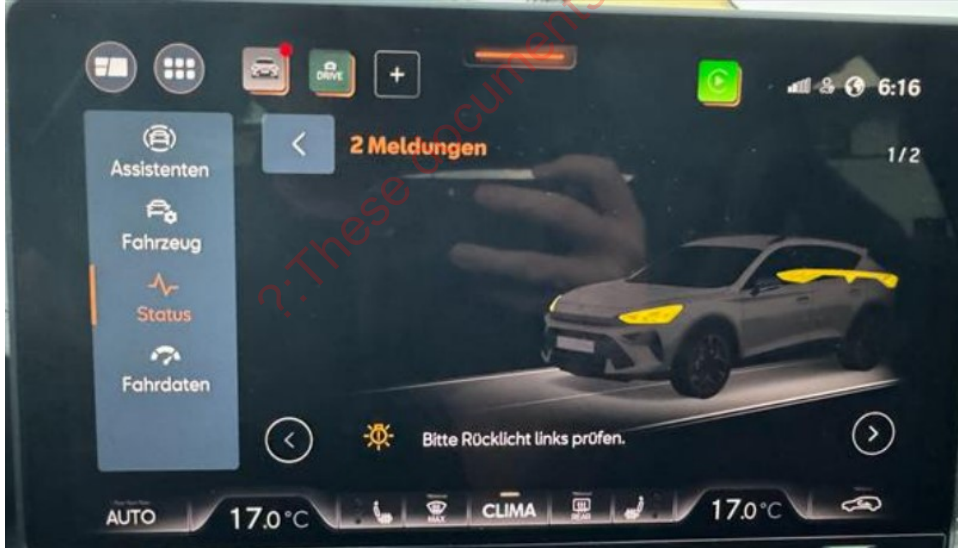
Şekil 1: Bilgi ve eğlence sistemi ekranının görünümü, mesaj: "Sol arka lambayı kontrol edin".

- Bu nedenden dolayı örneğin arka lambalar, kontrol üniteleri, vb. gibi parçaları değiştirmeyi.
- Aracın belirtilen davranışı güncel teknolojiye uygundur.
- Müşteriye, ilgili bölüm içerisindeki bilgiler uyarınca bilgi verin → [Müşteri bilgisi](#).

Bu nedenle müşteriyi, aracı çalıştırmadan önce “Coming Home” veya “Leaving Home” fonksiyonlarının sonlanması gerektiği hakkında bilgilendirin.

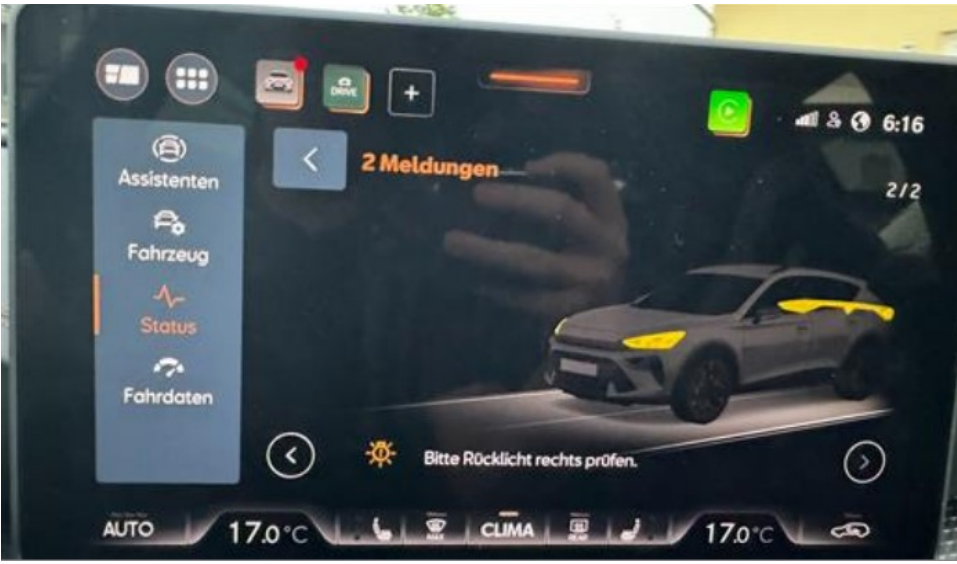
Şekil 2: Bilgi ve eğlence sisteminin ekranının görünümü, mesaj: "Sağ arka lambayı kontrol edin".

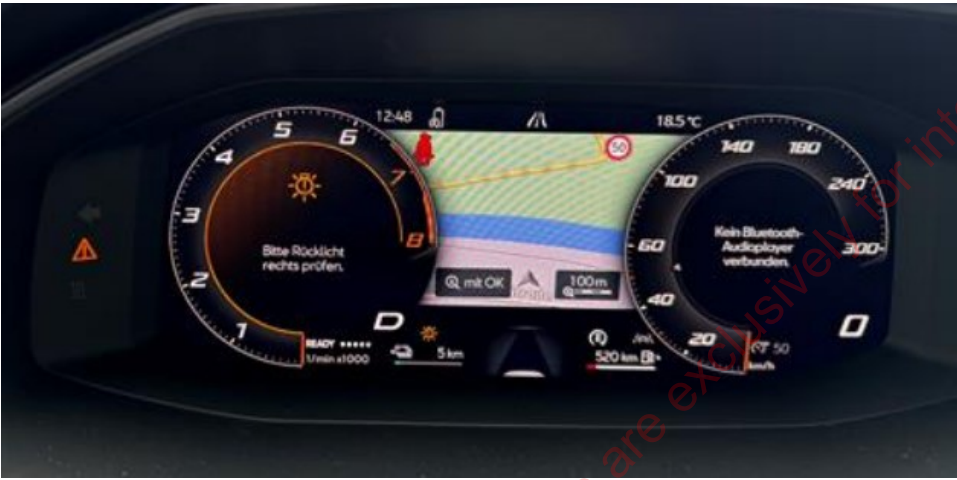
Şekil 3: Gösterge paneli ekranının görünümü, mesaj: "Sağ arka lambayı kontrol edin".

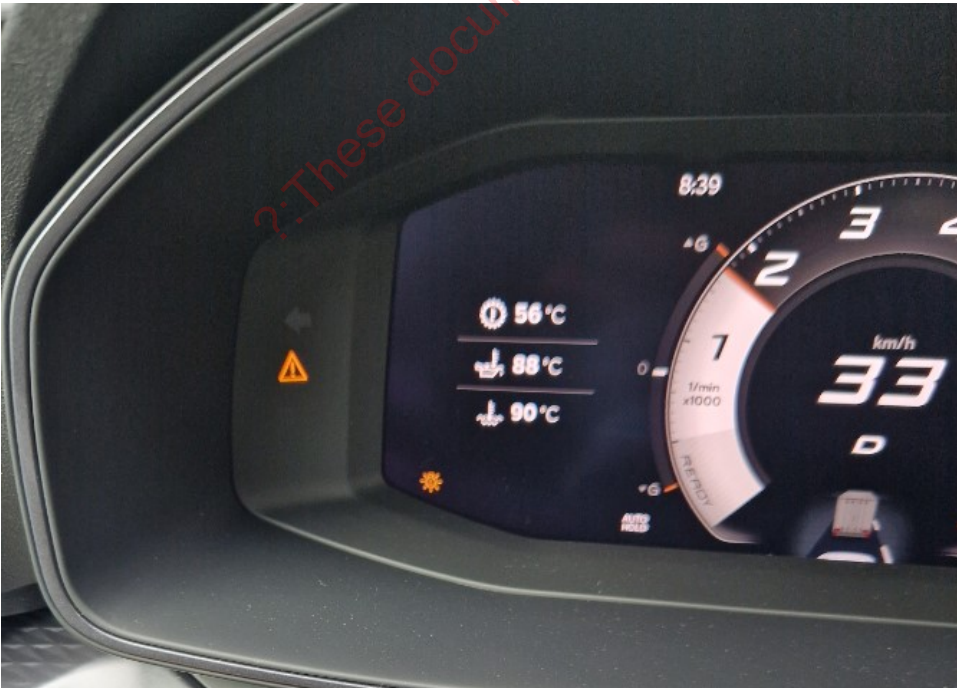
Şekil 4: Dış lamba uyarı lambasının yandığı gösterge panelinin görünümü.
