Müşteri ifadesi / Atölye tespiti

- Sürüş sırasında duyulabilen panoramik cam tavan bölgesinden gelen gacırtı/ gıcırtı sesleri.

Teknik açıklama

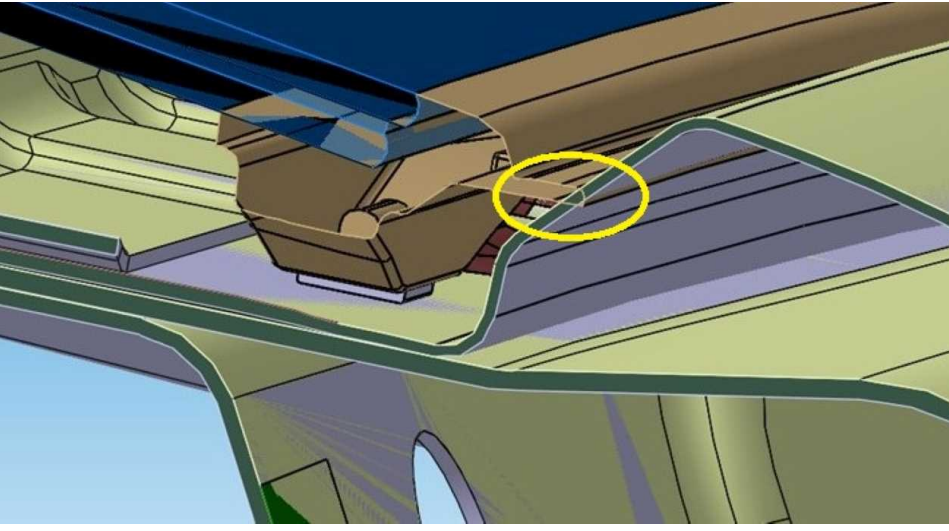
2. Sesler, panoramik cam tavanın dış sızdırmazlık dudağı (bkz. Resim 2, sarı elips) ile kaporta arasındaki nispi hareketler ve temas sürtünmesi nedeniyle kaynaklanmaktadır.

Resim 2: Kaportaya yerleştirilen sızdırmazlık dudağının örnek görünümü (sarı elips)

1. Ara parça ve kaporta arasına kaydırıcı sıvı sürün/ uygulayın.
2. Sızdırmazlık dudağı ve kaporta arasına özel gres macunu sürün/ uygulayın.

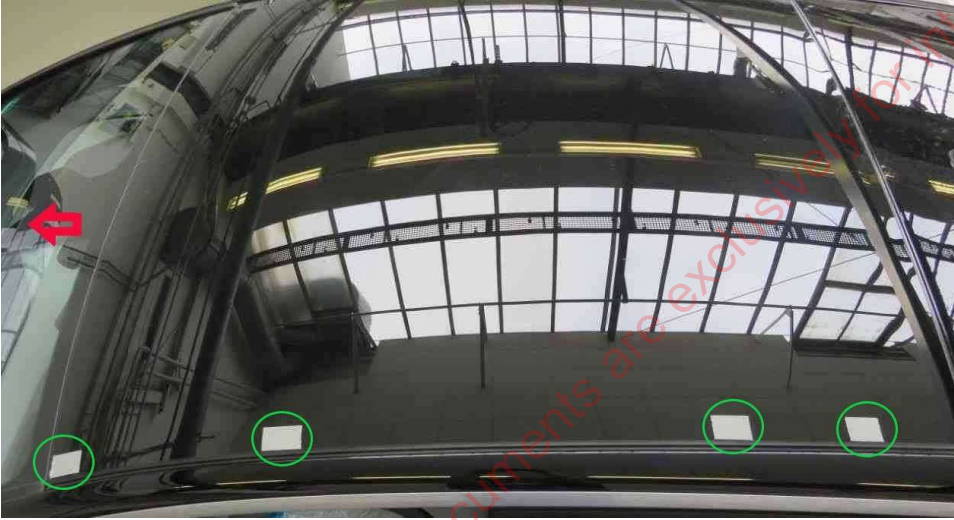
Resim 5: Tavanın üst tarafında yapışkan bant şeritleri (uzunlukları 5-7şer cm) ile işaretlenen ara parça konumunun örnek görünümü (bkz. yeşil daireler).

- Tavan üst bölümünde bulunan 8 ara parça (bkz. Resim 3, sarı daireler) konumunun belirlenmesi/işaretlenmesi:
 - Resim 4'te (sağ ve sol) gösterildiği gibi tavanın üst kısmını ölçerek 8 ara parçanın konumunu belirleyin.
 - Yapışkan bant şeritler (her biri yaklaşık 5– 7 cm uzunlukta) kullanılarak tavanın üstündeki ara parçaların konumunu işaretleyin (bkz. Resim 5, yeşil daireler).

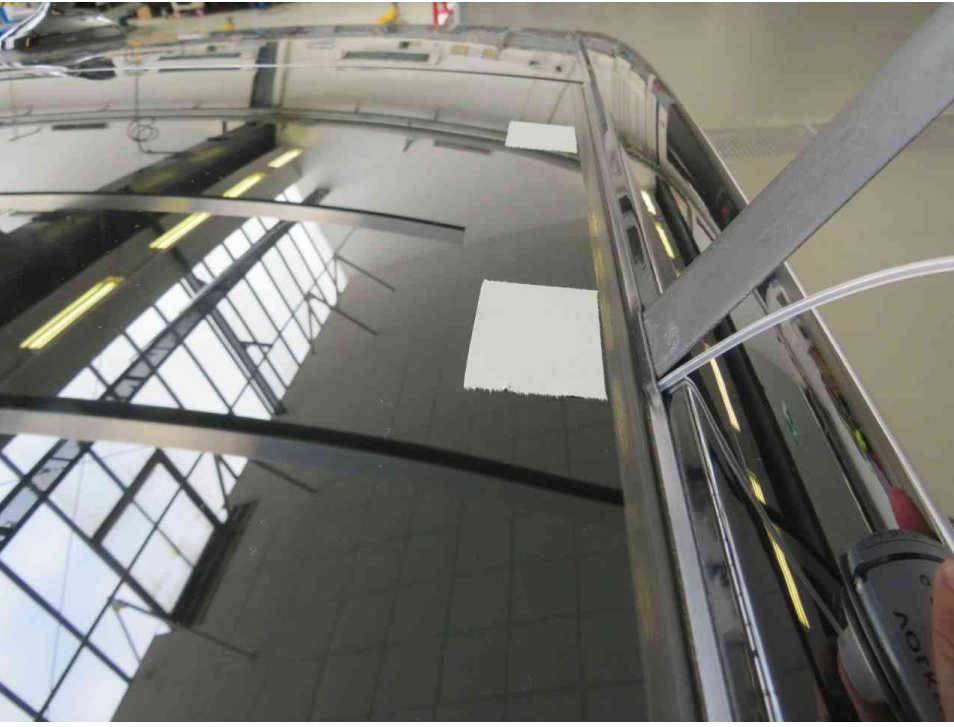
Resim 6: Ara parça ve kaporta arasına uygulanan özel yağlama sıvısının örnek görünümü

- Özel yağlama sıvısını (YP numarası: G 052 172 M2) ara parça ile kaporta arasına aşağıda açıklandığı şekilde uygulayın / sürün (bkz. Resim 6):
 - Arkası arkasıya, ara parçaların (yapışkan bant şeritler) 8 konumundan, kaporta ile tavan sızdırmazlık dudağı arasına düz bir kamayı dikkatlice yerleştirin. Tavan sızdırmazlık dudağının içe doğru ters dönmemesine dikkat edin.
 - Tavan sızdırmazlık dudağını, hafifçe kama ile dikkatlice kaldırın. Kamanın solundan, özel kaydırıcı sıvı püskürtme ağzını mümkün olduğunca dikkatli bir şekilde sokun. Müteakiben tek bir püskürtme uygulayın. Kamanın sağından, özel kaydırıcı sıvı püskürtme ağzını mümkün olduğunca dikkatli bir şekilde sokun. Müteakiben tek bir püskürtme uygulayın.
 - Bu işlemi, diğer 7 ara parçanın her birinde tekrarlayın.
 - Tavan bölgesinde özel kayganlaştırıcı sıvıdan kaynaklanan kirleri tüy bırakmayan bir bezle iyice temizleyin.

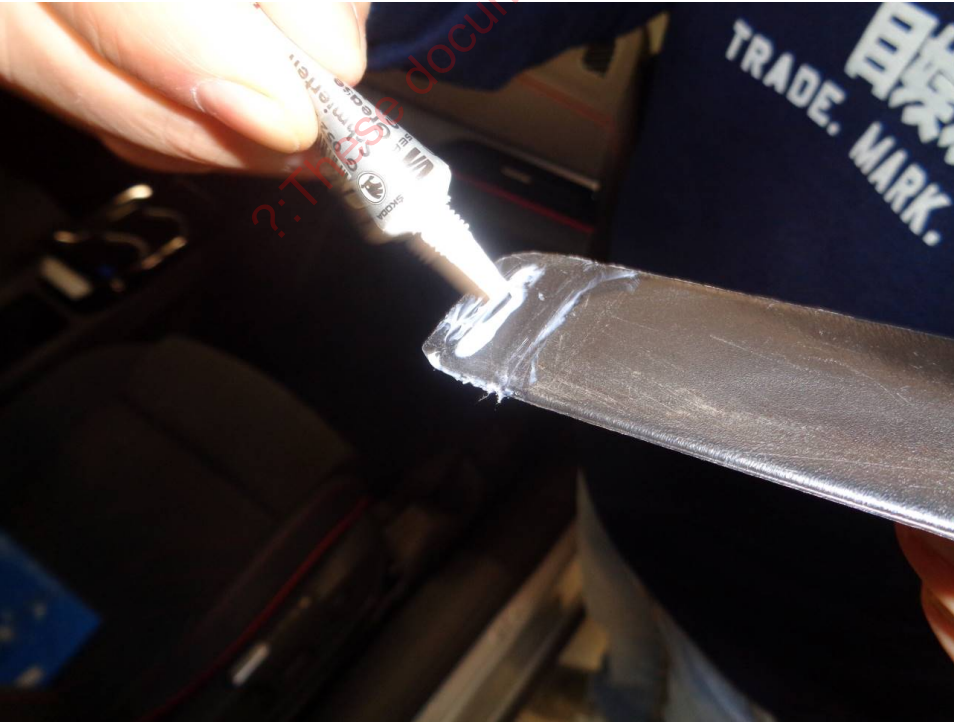
Resim 7: Kamaya uygulanan özel gres macununun örnek görünümü

- Özel yağlama maddesini (YP No. G.052.141.A2) sızdırmazlık dudağı ile kaporta arasına aşağıda açıklandığı şekilde uygulayın / sürün:
 - Düz bir kamaya özel gres macunu sürün (bkz. Resim 7) ve kamayı kaporta ile tavan sızdırmazlık dudağı arasına yerleştirin. Tavan sızdırmazlık dudağının içe doğru ters dönmemesine dikkat edin.

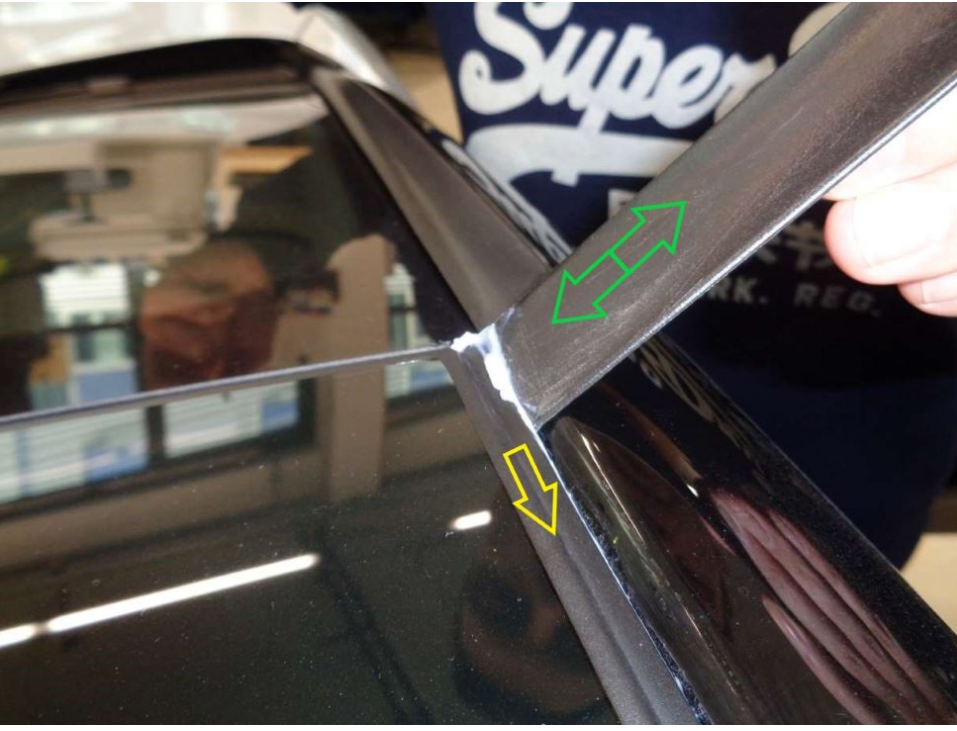
Resim 8: Sızdırmazlık dudağı ve kaporta arasına uygulanan özel gres macununun örnek görünümü

- Tavan sızdırmazlık dudağını, hafifçe kama ile dikkatlice kaldırın. Özel gres macununu conta ile kaporta arasında dağıtmak amacıyla kamayı yavaşça ok yönünde hareket ettirin (bkz. Resim 8, sarı ok) ve aynı zamanda kamayı hafifçe yukarı ve aşağı hareket ettirin (bkz. Resim 8, yeşil ok).

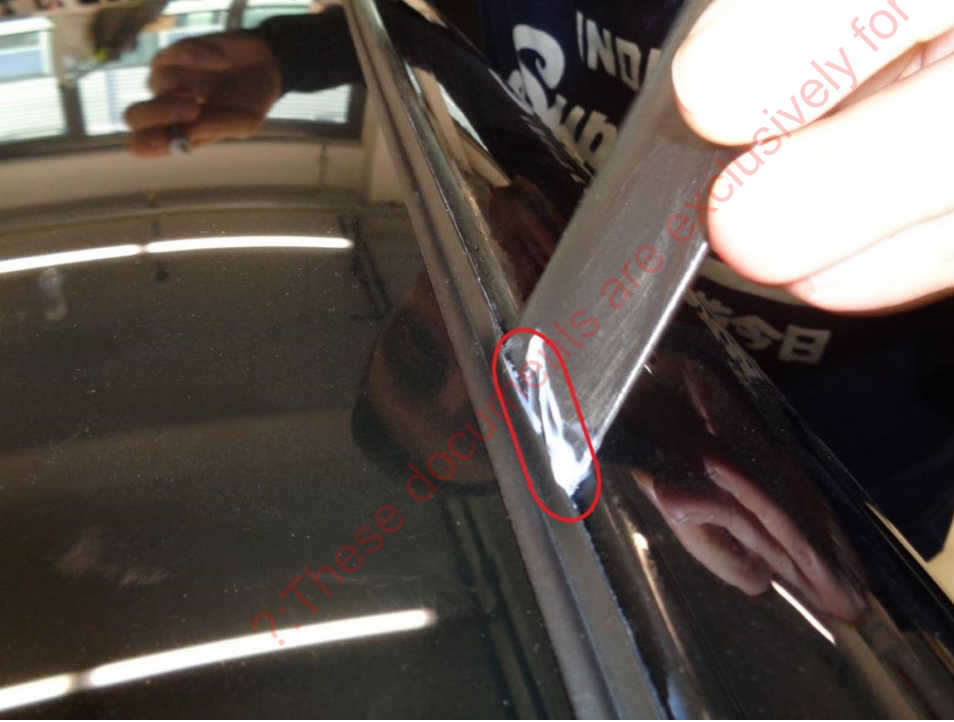
Resim 9: Kamaya 30 santimetrede bir tekrar uygulanan özel gres macununun örnek görünümü

- Her 30 santimetrede bir kamayı hafifçe dışarı çevirin ve kamaya tekrar özel gres macun sürün (bkz. Resim 9, kırmızı elips). Bu işlemi, sağ ve sol kaporta sızdırmazlık dudağının tüm temas yüzeyi üzerinde gerçekleştirin.
