Müşteri ifadesi / Atölye tespiti

Teknik açıklama

Çarpışma ve bundan kaynaklı anormallikler/motorun elektrik kablo demetinde kısa devre.

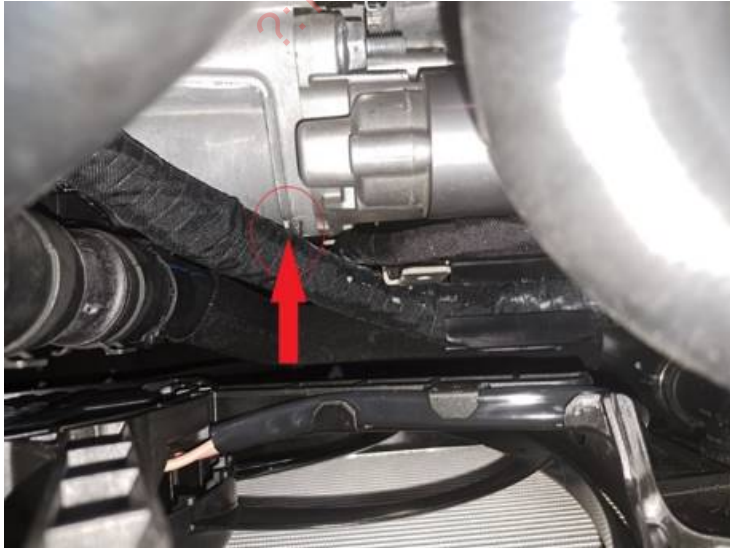
Kablo demeti, şanzıman muhafazasının kenarına temas ediyor (bkz. Şekil 1, marş motorunun yakınındaki alan, kırmızı okla işaretlenmiş alan).

Şekil 1: Motor bölgesinin üstten görünümü.

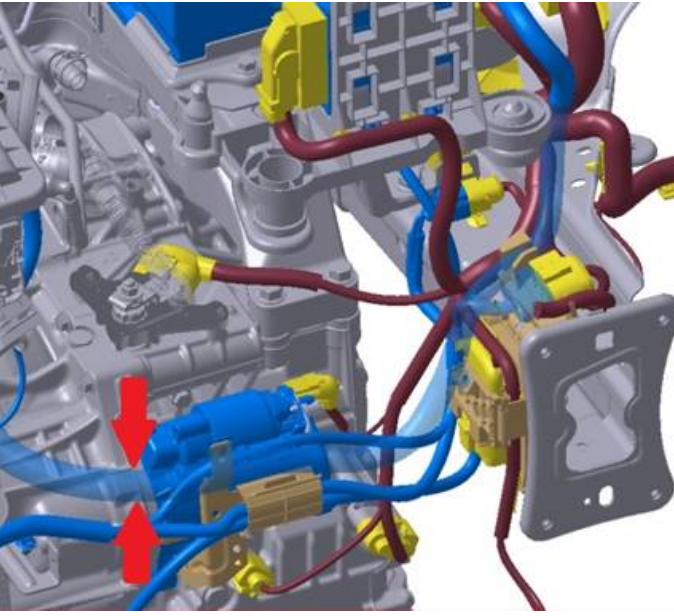
Şekil 2: Marş motoru çevresindeki alanın ve şanzıman muhafazası önünün görünümü.

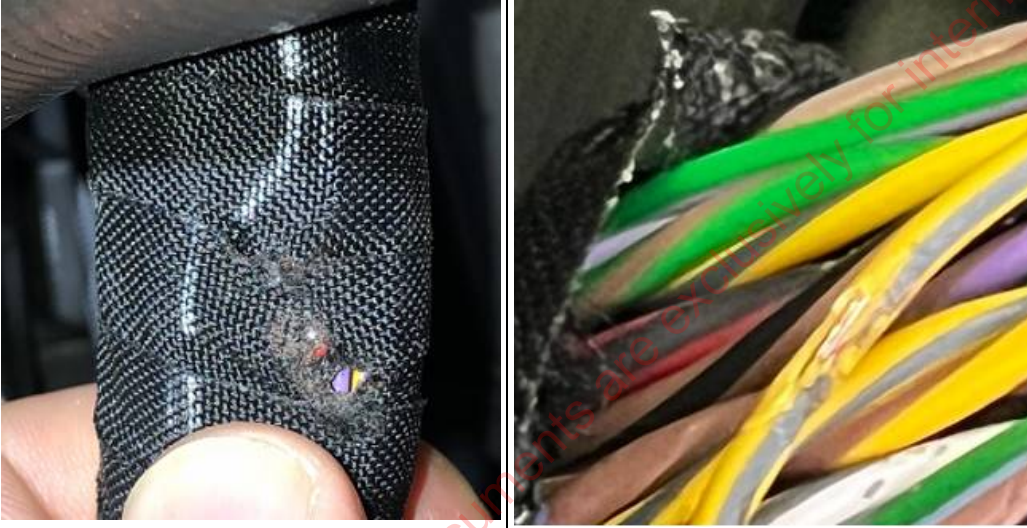
Şekil 3 ve 4: Kablo demeti çarpışması/etkilenen kabloların örneği.

Bir kablo demeti çarpışmasının (bkz. Şekil 3) olup olmadığına dair görsel kontrol yaparken aşağıdaki gibi ilerleyin:

- Hava filtresi kapağını sökün.
- Ses yalıtımını sökün.
- T60a konektörünü, motor kontrol ünitesinden sökün (araç donanımında, motor kontrol ünitesi üzerinde bir güvenlik kapağı varsa kapağı sökün, örn. sabitleme civatalarını sökün).
- Dokuma bandı çıkarmak ve etkilenen kabloyu (kabloları) onarmak için kablo demetini gevşek bir konuma getirin (kablo demetinin sabitlenmesi için kullanılan kablo başını sökün).
