Müşteri ifadesi / Atölye tespiti

Alpine üretimi 12" ekranlarda, radyo ve navigasyon sisteminde donanım kaynaklı sorun

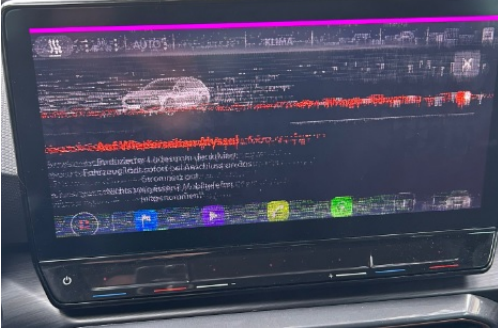
- Radyo ve navigasyon sisteminin ekranı sürekli bozulmuş, piksellenmiş bir görüntü gösteriyor (bkz. Resim 1). Bu semptom geçici olarak meydana geliyor.

Resim 1: Radyo ve navigasyon sistemi ekranındaki bozulmuş görüntünün örnek görünümü

- Görünen etki bir Terminal 15 döngüsü ile ortadan kaldırılabilir (araç kontağını kapatın ve CAN veriyolu uykü moduna geçene kadar birkaç dakika bekleyin). Kontak tekrar açıldığında radyo ve navigasyon sisteminin ekranı normal bir şekilde çalışır.
- Kesin bir çözüm için 12" ekranı, Atölye El Kitabı/YP Kataloğu uyarınca değiştirin.
