Müşteri ifadesi / Atölye tespiti

Teknik açıklama

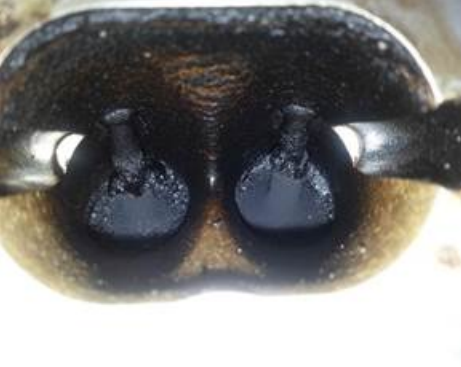
- Vaka bellek kayıtları işleme alındığı esnada hiçbir bölümde farklılıklar/ sorunlar tespit edilemediyse, emme manifoldu SEAT atölye eli kitabı gereğince sökülmelidir.
- Emme valflerini/emme kanallarını, tortu sebebiyle kirlenmeler açısından kontrol edin (bakınız Resim 1).
 - Evet ise: Emme valflerindeki ve/veya emme kanallarındaki birikintileri -VAS 294 011/-VAS 294 011/8- temizlik cihazını (bakınız resim 2) ve ekte bulunan onarım kılavuzunu kullanarak ayrıntılı şekilde temizleyin.

Resim 1: Tıkalı emme supapları/emme kanalları örneği

2. Emme supaplarında/ emme kanallarında kalıntılar açısından kontrol ediniz ve (gerektiğinde) -VAS 294 011- yardımıyla temizleyiniz.

- Emme manifoldunu SEAT atölye el kitabına bakarak takınız.

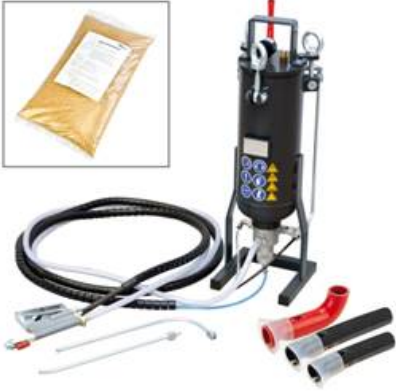
Resim 2: Temizlik cihazı -VAS 294 011-/Granül -VAS 294 011/8-

Enjektör ve kanal temizleme granülünün kullanımı, emme valflerinin/ emme kanallarının kirlenme derecesine bağlıdır ve bu sebeple farklılık gösterebilir. Bu sebeple enjektör ve kanal temizleme granülünün gerçek tüketimi faturalandırılmalıdır.
