Teknik açıklama

Şanzıman DQ381, DQ500 mekatronik kontrol ünitesinde parça kaynaklı farklılık.

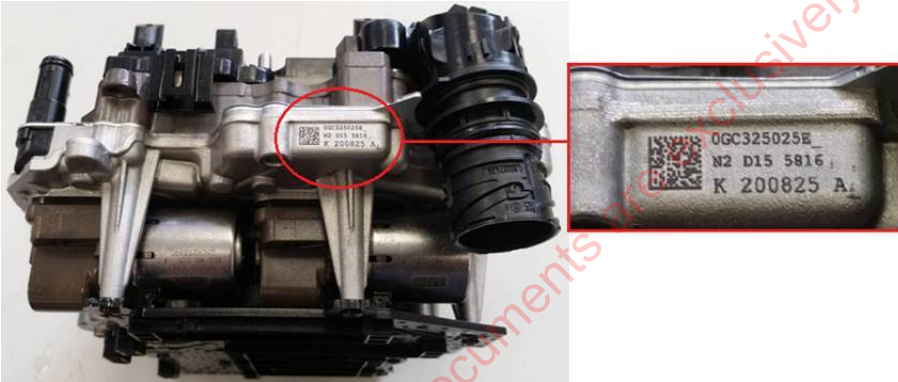
Resim 1: Mekatronik parça numarasının örnek görünümü

- Kimlik numarası, rehberli arıza araması kapsamında otomatik olarak belirlenir.
 - Örnek: "0GCB"
 - Pratik olarak, muhafazanın üst kısmına damgalanmış olan mekatronik parça numarası, araç arıza teşhis test cihazı ile sorgulanır ancak (Dikkat!!) hazırlık için sökme çalışmaları olmadan gerçekleştirilir (bkz. Resim 1).

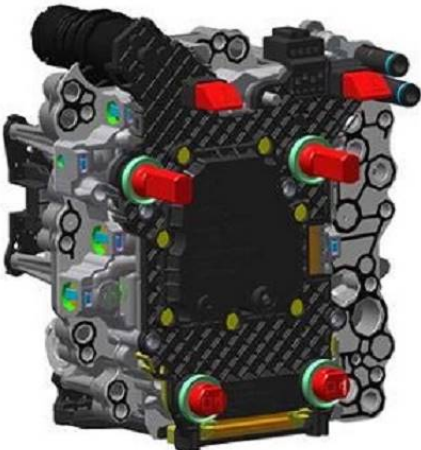
Resim 2: Mekatronięin/řanzıman kontrol ünitesinin örnek görünümü

Mekatronięin arka tarafında, dokunulmaması ve hasar görmemesi gereken hassas sensörler bulunmaktadır. Mekatronik sensörlerin (bkz. Resim 2, kırmızı vurgulanmış) üzerine yerleřtirilmemelidir.
