## Müşteri ifadesi / Atölye tespiti

### Teknik açıklama

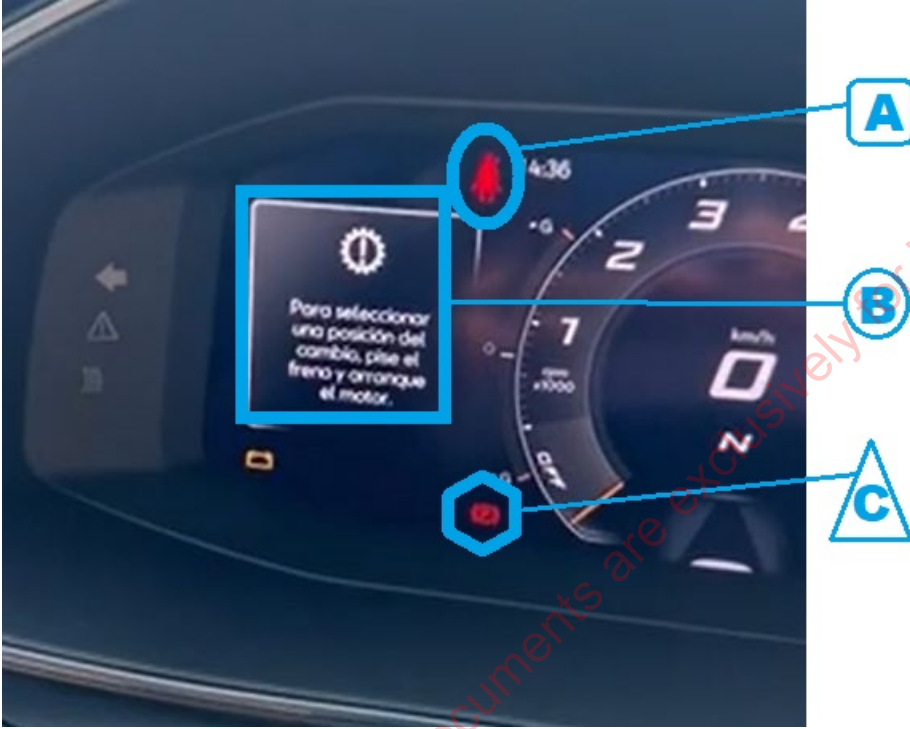
Şekil 1: LEON (KL) gösterge panelinin görünümü.

- A: Sürücü emniyet kemeri uyarı lambası yanıyor çünkü sürücü emniyet kemeri takmamış.
- B: Aşağıdaki metin mesajı görüntülenir: "Bir vites konumu seçmek için frene basın ve motoru çalıştırın."
- C: El freni uyarı lambası yanıyor.

Doluluk sensörü sürücünün varlığını algılayamazsa (örneğin, bariyerden park bileti almak için pencereden uzandığında, vb.) ve emniyet kemeri takılı değilse araç bunu sürücü koltuğunda kimse yok şeklinde yorumlar. Sonuç olarak, araç, yolcuları korumak amacıyla hareket etmeyi engeller.

**Bu durumdan kaçınmak için sürücüyü her durumda emniyet kemerinin takılı olduğundan emin olması konusunda bilgilendirin.**

Müşteriyi bu durum hakkında "*Teknik arka plan*" bölümünde açıklandığı gibi bilgilendirin.
