Müşteri ifadesi / Atölye tespiti

Teknik açıklama

Önlem

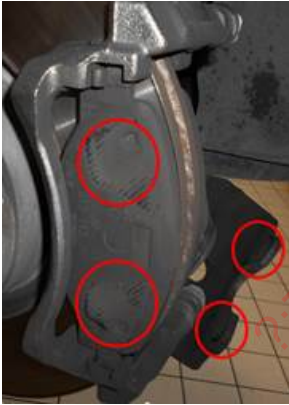
Resim 1

- Dışta kalan balatanın arka kısmını ve kaliperin yan yüzeyinin temas bölgesini atölyede bulunan mevcut gereçlerle temizleyin (bakınız resim 1).

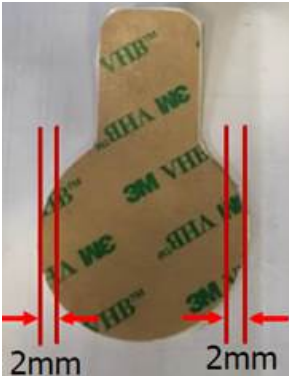
Resim 2

- Yapışkanlı folyonun sağ ve sol kenarını çekme kulağına 2 mm paralel kadar kısaltınız (bakınız resim 2).

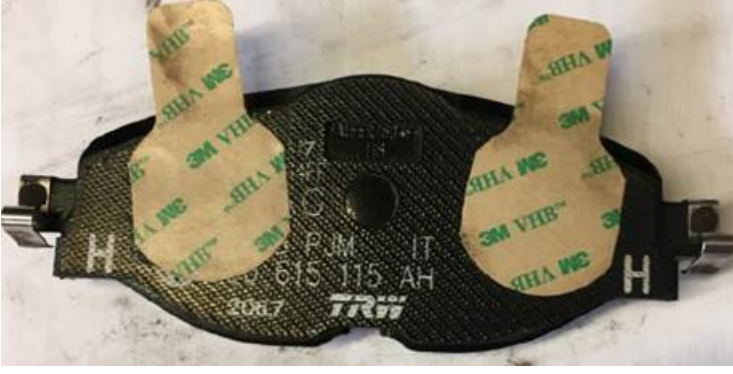
Resim 3

- Dıştaki fren balatasının arka plakası üzerine iki yapışkanlı folyo uygulayınız ve sıkıca bastırınız (bakınız resim 3). Ardından koruyucu folyoyu çıkarınız.
