Müşteri ifadesi / Atölye tespiti

- Motor kontrol ünitesinde aşağıdaki vaka bellek kaydı kayıtlıdır:
 - P008700 - Yakıt Rail / Sistem basıncı çok düşük.

Teknik açıklama

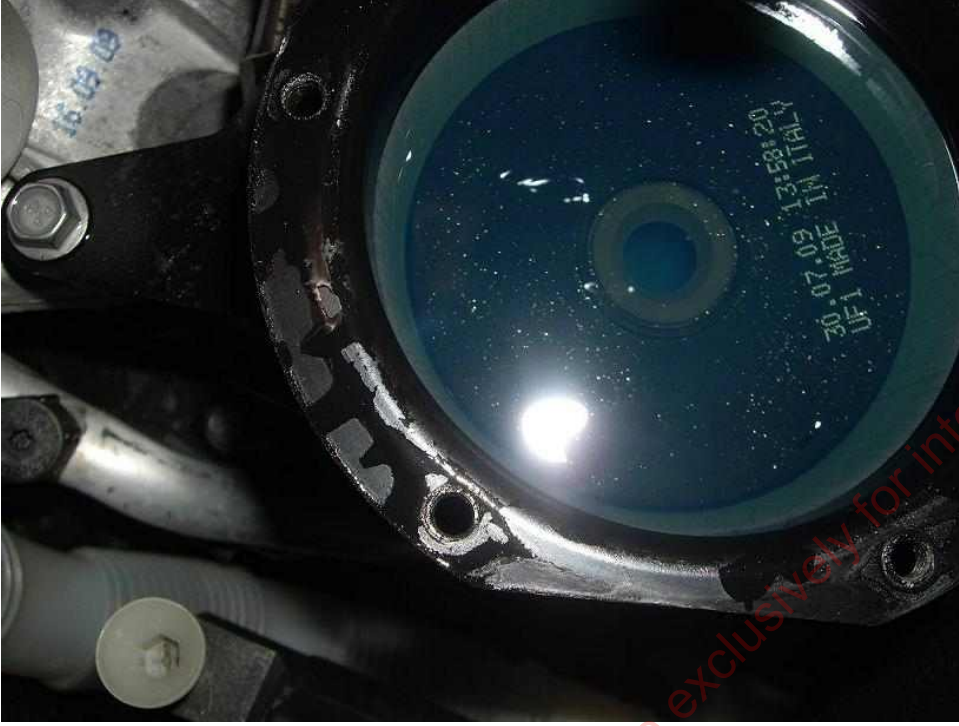
Yakıt filtresinde gözle görülebilen parçacıklar bulunması illa bir yüksek basınç pompasında sorun olduğunu göstermez. Bu parçacıklar yakıt filtre gövdesinden de geliyor olabilir. Bu partiküller/parçacıklar tamamen zararsızdır (bakınız şekil 1).

Resim 1: Yakıt filtre gövdesinden gelen partiküllerin görüntüsü.
