Müşteri ifadesi / Atölye tespiti

Teknik açıklama

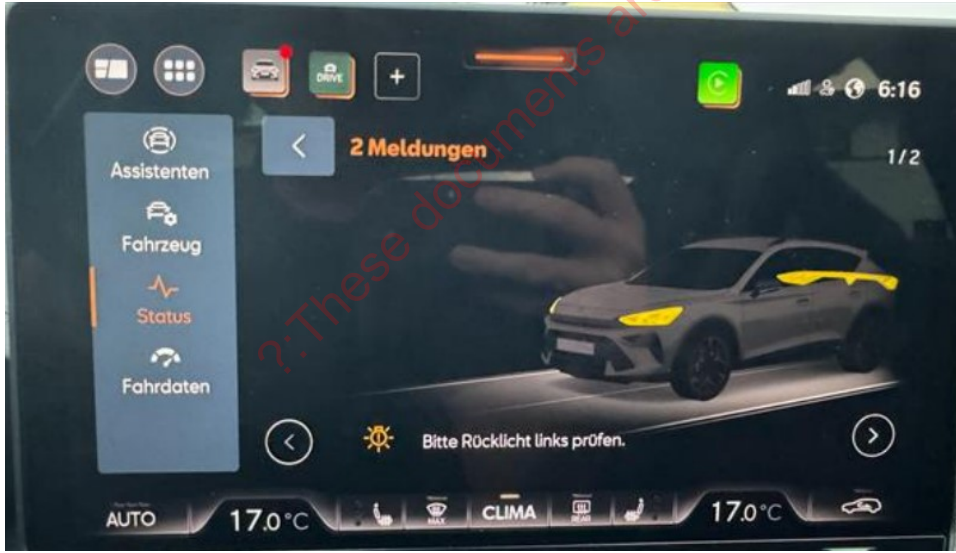
Şekil 1: Aşağıdaki mesajı içeren bilgi ve eğlence sistemi ekranının görünümü: "Sol arka lambayı kontrol edin".

Onarımı durdurun. Onarım yapmaya çalışmayın:

- Bu gerekçeyle herhangi bir parça (örneğin arka lambalar, kontrol üniteleri, vb.) değiştirmeyin.
- Bir teknik çözüm mevcut olduğunda normal kanallar üzerinden bilgilendirileceksiniz.
