Müşteri ifadesi / Atölye tespiti

Teknik açıklama

Seri uygulama

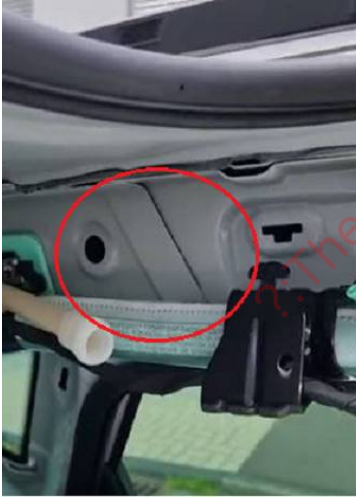
Yukarıda belirtilen semptomlar, kaportanın belirli torsiyon momentlerinde sürtünme seslerine neden olan yapısal yapıştırıcısının kısmen etkisiz olmasından dolayı meydana gelebilir (bkz. Resim 1, kırmızı daire).

Resim 1: C direği tavan boyuna taşıyıcısının sesin meydana geldiği alanının örnek görünümü (iki yapı parçası arasındaki bağlantı yeri, kırmızı elips).

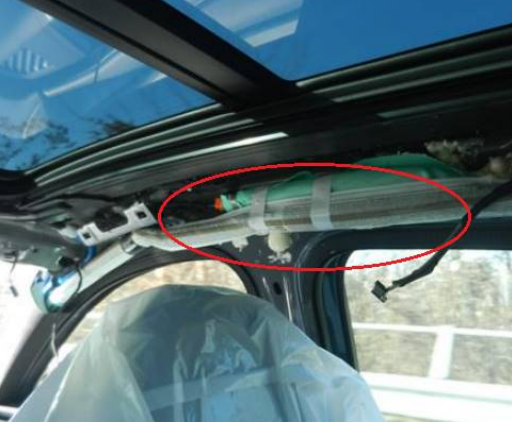
Resim 2: Onarılacak alana erişim sağlayabilmek için sökülmesi/çıkartılması gereken çevre parçaların örnek görünümü.

- Tavan kaplamasını, SEAT Atölye El Kitabı uyarınca sökün.
- C direği tavan boyuna taşıyıcı alanına erişim sağlayabilmek için çevredeki parçaları sökün/çıkartın (bkz. Resim 2 ve 3).

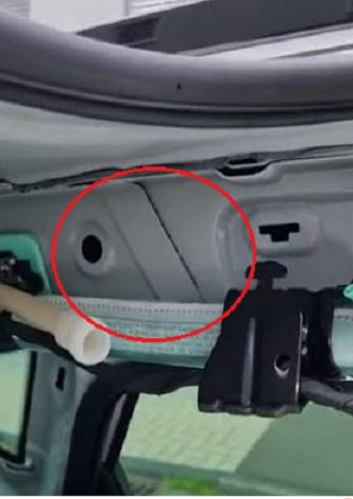
Resim 3: C direği tavan boyuna taşıyıcısının onarılacak alanının örnek görünümü (kırmızı elips), çevredeki parçalar yoktur.

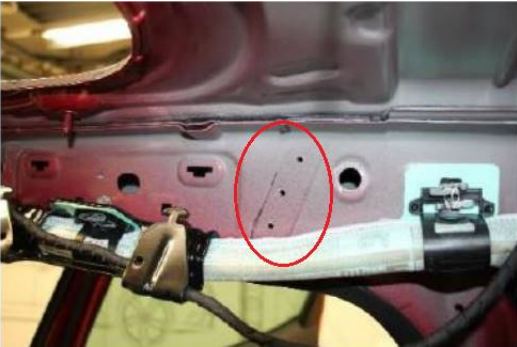
Resim 4: C direği tavan boyuna taşıyıcısında deliklerin delineceği alanının örnek görünümü (kırmızı elips).

- Ardından atölye gereçleri ile C direği tavan boyuna taşıyıcı alanında 4 mm büyüklüğünde üç adet delik delin (bkz. Resim 4, kırmızı elips), **bu sırada deliklerin derinliğine mutlaka dikkat edilmelidir.**

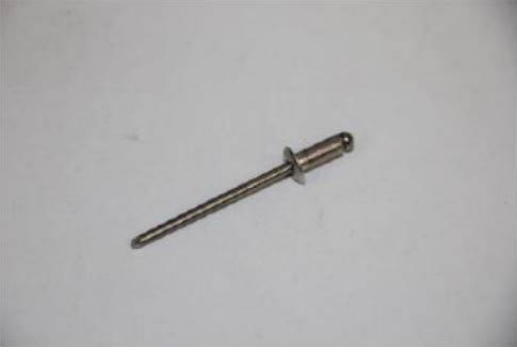
Resim 5: 3,8 mm çapa sahip bir perçinin örnek görünümü.

- Önceden delinen üç deliği (bkz. Resim 6, kırmızı elips) 3,8 mm çapa sahip üç perçin (bkz. Resim 5) ile perçinleyin. Deliklerde çapak olmadığından ve C direği tavan boyuna taşıyıcısının iki sacının birbirlerine sıkıca sabitlendiğinden emin olun.

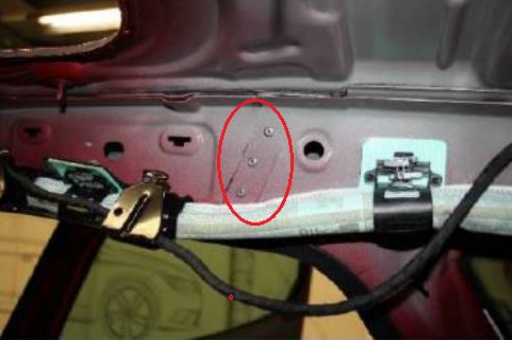
Resim 6: C direğinin tavan boyuna taşıyıcı alanına takılan perçinlerin örnek görünümü.

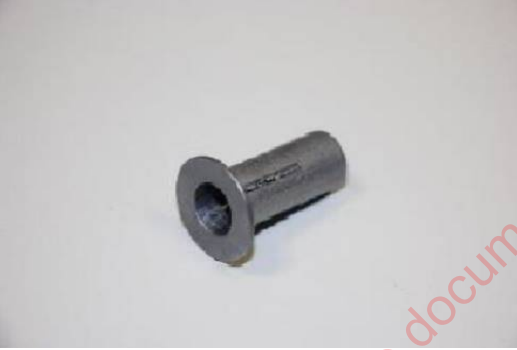
Resim 7: M10 tek perçinli somunun örnek görünümü (YP No. N 912 075 02).

- C direği tavan boyuna taşıyıcının belirtilen deliğine N 912 075 02 YP numarasına (bkz. Resim 7) sahip bir M10 tek perçinli somun yerleştirin (bkz. Resim 8, kırmızı ok).

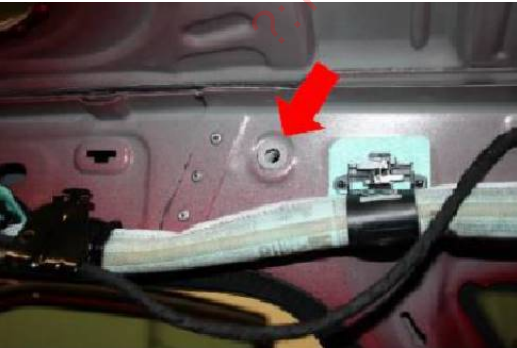
Resim 8: M10 tek perçinli somun için öngörülen deliğin örnek görünümü (kırmızı ok).

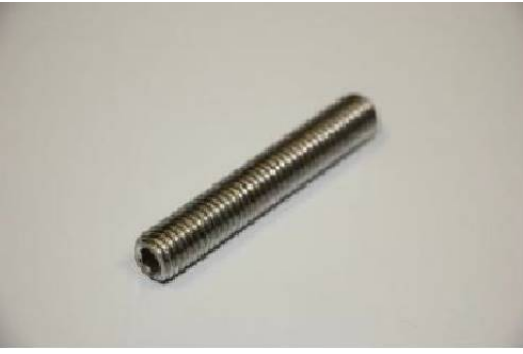
Resim 9: M10x60 mm allen cıvatalı (DIN-913) dişli pimin örnek görünümü.

- Ardından M10x60 mm allen cıvatalı (DIN-913) dişli pimi (bkz. Resim 9) yaklaşık yarısına kadar M10 tek perçinli somuna vidalayın (bkz. Resim 10).

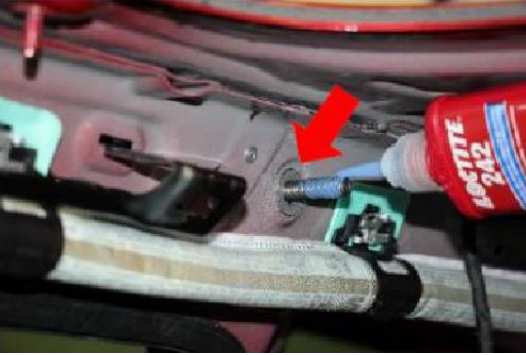
Resim 10: Cıvata emniyetinin allen cıvatalı dişli pime yerleştirileceği alanın örnek görünümü (kırmızı ok).

- Kurallara uygun bir sabitleme sağlamak için emniyet cıvatasını (örn.: Loctite 242) allen cıvatalı dişli pime yerleştirin (bkz. Resim 10, kırmızı ok).

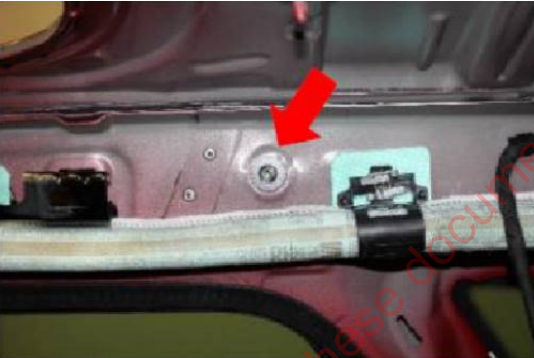
Resim 11: M10 tek perçinli somuna tamamen oturturulan allen cıvatalı dişli pimin örnek görünümü (kırmızı ok).

- Allen cıvatalı dişli pimi (sıkma torku: 2,5 Nm) M10 tek perçinli somuna tamamen oturana kadar sıkın (bkz. Resim 11, kırmızı ok).

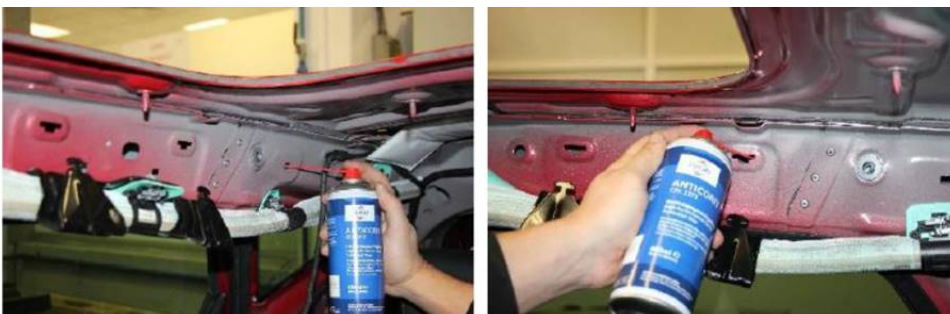
Resim 12 ve 13: Koruyucu vaksın uygulanması gereken alanın örnek görünümü (C direği tavan boyuna taşıyıcısındaki delikler üzerinden erişilir).

- Allen cıvatalı dişli pimin iç uç alanına ve C direği tavan boyuna taşıyıcının iki yapı parçası arasındaki bağlantıya koruyucu vaks sürün (bkz. Resimler 12, 13, 14 ve 15).

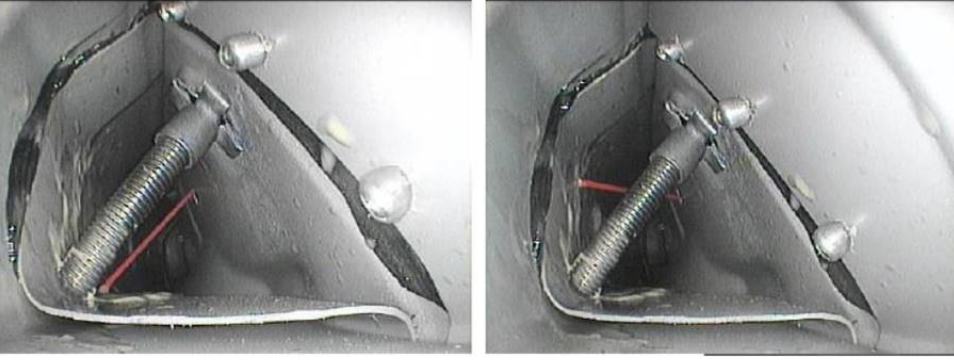
Resim 14 ve 15: Allen cıvatalı dişli pimin iç ucuna koruyucu vaks sürmek için kanülün C direği tavan boyuna taşıyıcıdaki deliklerden nasıl geçirildiğini gösteren örnek görünüm (içten).

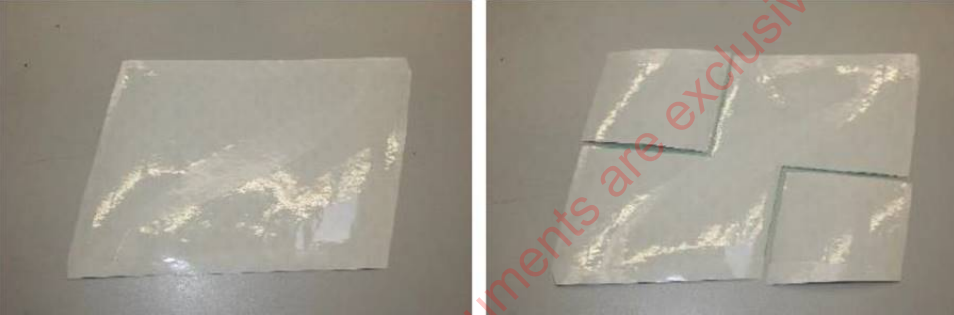
Resim 16 ve 17: Koruyucu yapışkanın ve iki parçaya kesilen parçaların örnek görünümü.

- 82G 809 387 B/388B YP numaralı koruyucu yapışkanı (bkz. Resimler 16 ve 17) 100x75 mm ölçülere sahip iki parça halinde kesin (C direği tavan boyuna taşıyıcının sol ve sağ tarafı için)

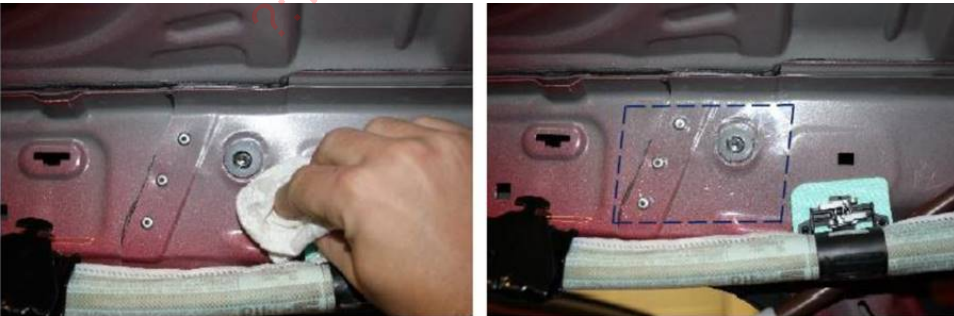
Resim 18 ve 19: Temizlenecek alanın ve ayrıca koruyucu yapışkanın uygulandığı alanın (mavi kesik çizgiler) örnek görünümü.

- C direği tavan boyuna taşıyıcının onarım alanını (bkz. Resim 18 ve 19) temizleyin ve paslanmaya karşı korumak için koruyucu yapışkan uygulayın.
