Müşteri ifadesi / Atölye tespiti**Müşteri şikayeti:**

Atölye tespiti:

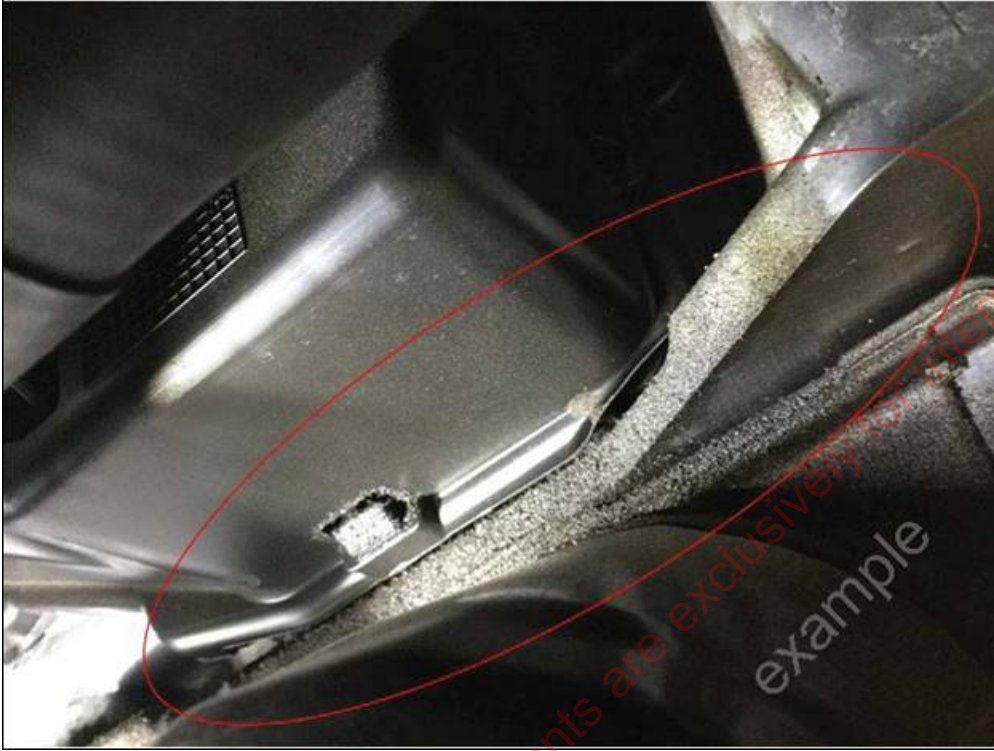
- Atölye ziyareti, bakım, servis ve atölyede onarım işlemleri kapsamında vs. yağ ayırıcı muhafazasında motor yağı kalıntıları tespit edilmiştir (bakınız resim 1, kırmızı daireler).

Resim 1: Yağ ayırıcı muhafazasında motor yağ kalıntılarının örnek görünümü.

Yağ ayırıcı bölgesinde yağ tortuları (bakınız resim 1, kırmızı elips) tespit edilirse, aşağıdaki şekilde hareket edin:

- Yağ ayırıcıyı, SEAT Atölye El Kitabı gereğince sökün.
- Şayet ihtiyaç olursa, silindir karter muhafazasındaki sıvı conta artıklarını düz bir spatulayla temizleyin.
- Silindir karter muhafazasındaki sızdırmazlık yüzeylerini, bilindik yağ sökücü/fren temizleyici kullanarak toz, yağ ve gresten arındırın.

Silindir karter muhafazasının sızdırmazlık yüzeylerinde, toz, yağ veya gres artıkları bulunmamalıdır.

- Yağ ayırıcıyı, Atölye El Kitabı / SEAT YP kataloğu gereğince değiştirin.
- Sıvı contayı (bakınız YP Kataloğu), SEAT Atölye El Kitabı gereğince yağ ayırıcısının temizlenmiş sızdırmazlık yüzeyine uygulayın.
- Yağ ayırıcıyı, SEAT Atölye El Kitabı gereğince takın.
- Motor yağ seviyesini kontrol edin ve ihtiyaç halinde YP kataloğu gereğince yağı tamamlayın.
