Müşteri ifadesi / Atölye tespiti

Sürüş sırasında aniden emniyet kemeri uyarısı verilmekte ve "Sürücü emniyet kemeri hatası" mesajı görüntülenmektedir (bkz. Resim 1 ve 2).

İşlem No./Revizyon numarası:	Değişiklik tipi:
2075231/1	İlk Yayın
NOT Eğer revizyon sadece teknik servis bülteninin (TPI) başlığındaki verilerle sınırlıysa bu durumda tablo içeriği değişmez.

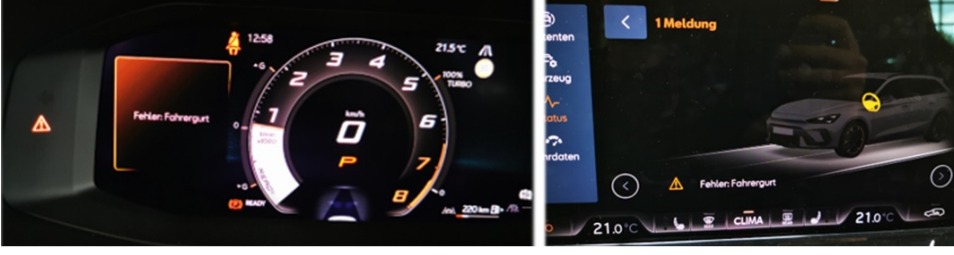
Resim 1 ve 2: Gösterge panelindeki emniyet kemeri uyarılarının örnek görünümü

Emniyet kemeri sabit şekilde takıldığında 5 sürüş döngüsü boyunca kemer durumunda herhangi bir değişiklik algılanmazsa, "Sürücü emniyet kemeri hatası" mesajı görüntülenir ve 0015 arıza teşhis adresi altında aşağıdaki vaka bellek kaydı kayıt edilmektedir:

Uyarı mesajını silmek amacıyla emniyet kemerinin doğru kullanıldığı veya kemerin kemer tokasına bağlandığı bir sürüş döngüsü yeterlidir.

Lütfen müşteriye, güvenlik sistemlerinin ve onlara ait koruma etkisinin sadece emniyet kemeriyle sağlanabileceği hususunda bilgilendirin. Bu uyarı fonksiyonu, ek olarak emniyet kemeri kullanıcısını kemer kullanımına ilişkin uyarmalı ve önemini bildirmektedir.
