Müşteri ifadesi / Atölye tespiti

Teknik açıklama

DSG şanzımanlı araçlarda, motor kontrol ünitesi (J623) ve DSG şanzıman kontrol ünitesi (J743) arasında bir iletişim sorunu meydana gelmiştir. Bunun nedeni aracın DSG şanzıman için bir merkezi kablo demetinin bir kısmındaki açık devreli bir elektrikli iletişim hattıdır. Bu kablo demeti, en yüksek mekanik yüklenme altındaki en ince hat bölgesindeki hatlar arasındaki mekanik bir aşırı gerilim nedeniyle hasar görmüştür.

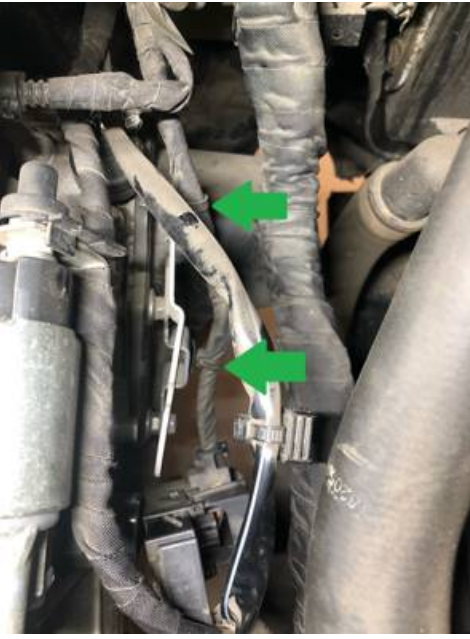
Resim 1

- Hava filtresi muhafazasını, SEAT Atölye El Kitabı uyarınca sökün.
- T25a soket bağlantısını, DSG şanzımanı kontrol ünitesinden çözün (bkz. Resim 1), sabitleme klipslerini (yeşil oklar) çıkartın ve kablo demetini gevşek bir konuma getirin.

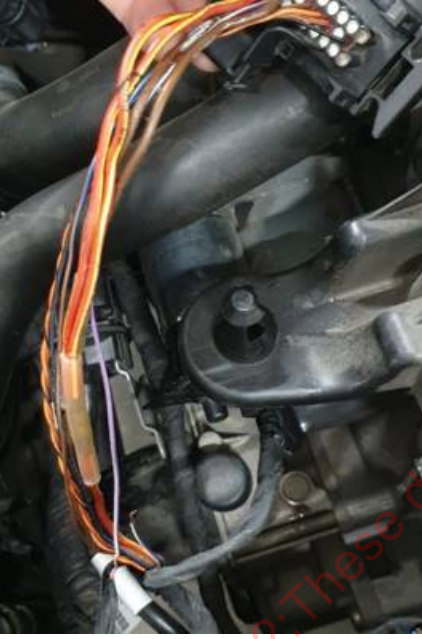
Resim 2

- Kablo demetinin dokuma yapışkan bandını "T25a" soket bağlantısı yönünde, kablo demetindeki en yakın bağlantı yerine kadar (bkz. Resim 2, mesafe yakl. 30 cm) sökün.

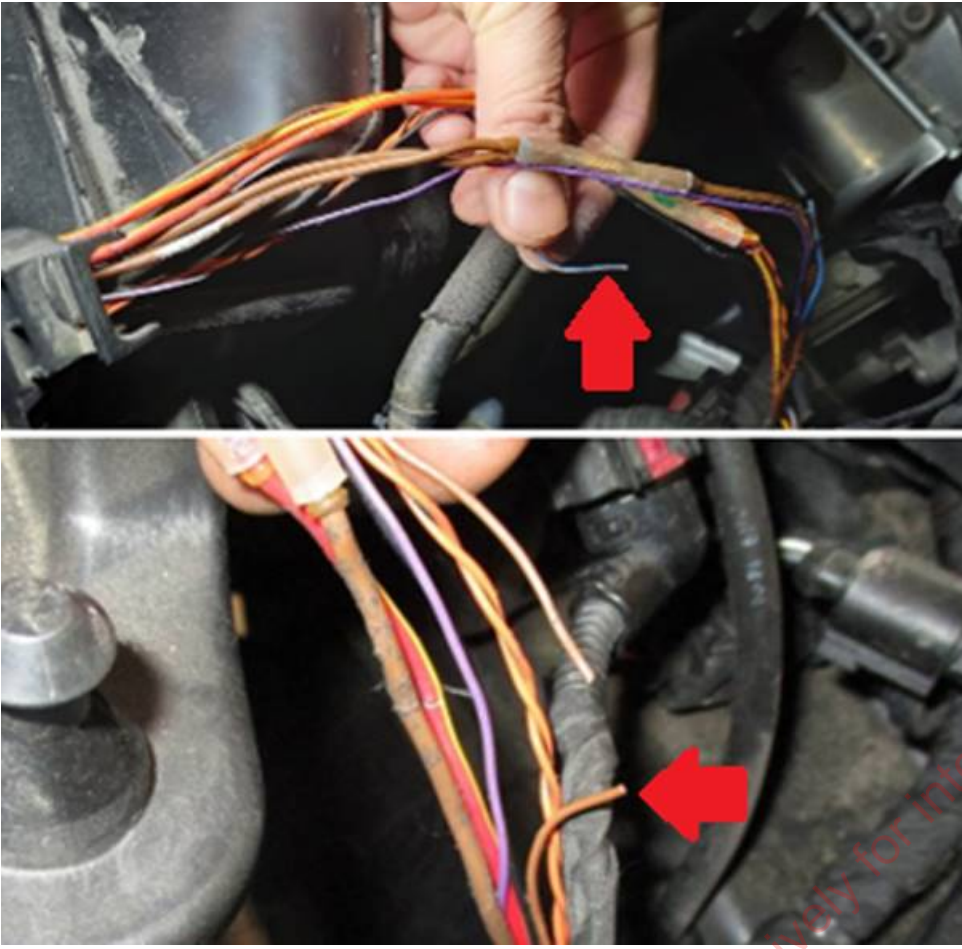
Resim 3

- Münferit hatları (bkz. Resim 3), ELSA akım şemaları uyarınca araç şasi numaraları yardımıyla açık devre açısından kontrol edin.

- P085000 sorununda mor-beyaz hat (T94a/79 – T25a/16) geçerlidir.
- P072600 sorununda kahverengi-mavi hat (T94a/30 – T25a/14) geçerlidir.

- P085000 sorununda siyah-mavi hat (T94a/79 – T25a/16) geçerlidir.
- P072600 sorununda mor-kırmızı hat (T94a/30 – T25a/14) geçerlidir.
- Bir açık devre tespit edilirse hattı, standart teknolojiyi kullanarak 000.979.940 YP numaralı su geçirmez bağlayıcı yardımıyla bağlayın.

- Hattı bağlamadan önce hat uçlarındaki izolasyonun bir kısmını söküp ve izolasyonu görünür oksidasyon izleri açısından kontrol edin. Gerekirse hattın bu kısımları değiştirilmelidir.

- Hat uzunluğu kısa gelirse, bu hat onarım setinden aynı enine kesite sahip uygun bir hat ile uzatılmalıdır. Bağlantı için iki adet su geçirmez bağlayıcı kullanılmalıdır.

- Ardından kablo demetini boydan boya (3-4 mm'lik bir kalınlık ile) D.422.S25.A2 YP numaralı dokuma yapışkan bant katmanı ile dikkatlice sarın. Sarıldıktan sonra kablo demeti hatlarında herhangi bir dahili mekanik aşırı gerilim olmamalıdır.
