Müşteri ifadesi / Atölye tespiti**Müşteri şikayeti:**

Teknik açıklama

-J1- bağlantısında (Splice, terminal 30 artı bağlantısı, bkz. Resim 1) yüksek geçiş direnci. Bunun sonucunda ABS kontrol ünitesine (-J104-) ve ana röle (-J271-) yapılan gerilim beslemesi arkasındaki SB23, SB24, SB25 ve SB26 sigortalar tarafından kısmen veya tamamen kesiliyor.

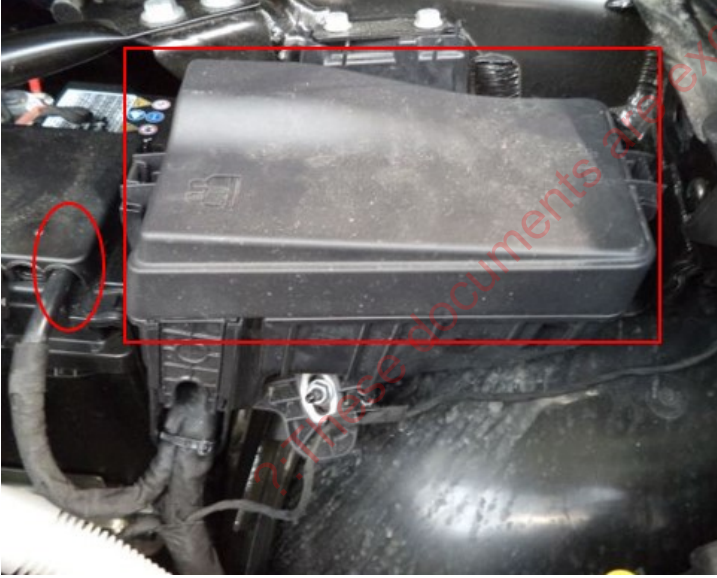
Resim 2: B sigorta kutusu kapağının (SB, kırmızı dikdörtgen), A sigorta kutusu (SA, kırmızı elips) bağlantısının örnek görünümü

- 12V aküyü SEAT atölye el kitabı uyarınca ayırın.
- B sigorta kutusunun (SB) kapağının (bkz. Resim 2, kırmızı dikdörtgen) kilidini açın ve çıkarın. A sigorta kutusuna (SA) (bkz. Resim 2, kırmızı elips) giden bağlantı hattını çözün.

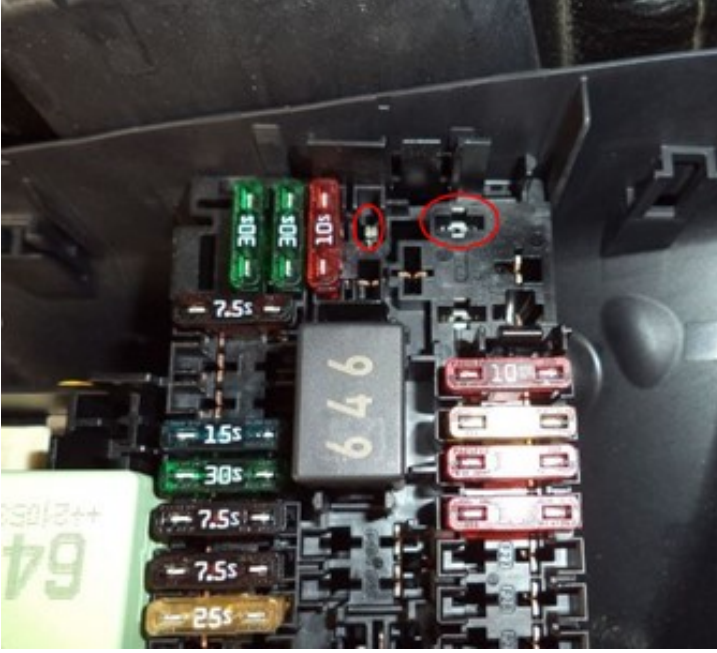
Resim 5: B sigorta kutusundaki kontakların (SB, kırmızı elipsler) örnek görünümü

- SB2 sigortasını ve -J271- rölesini (bkz. Resim 3, kırmızı elips) çekin.

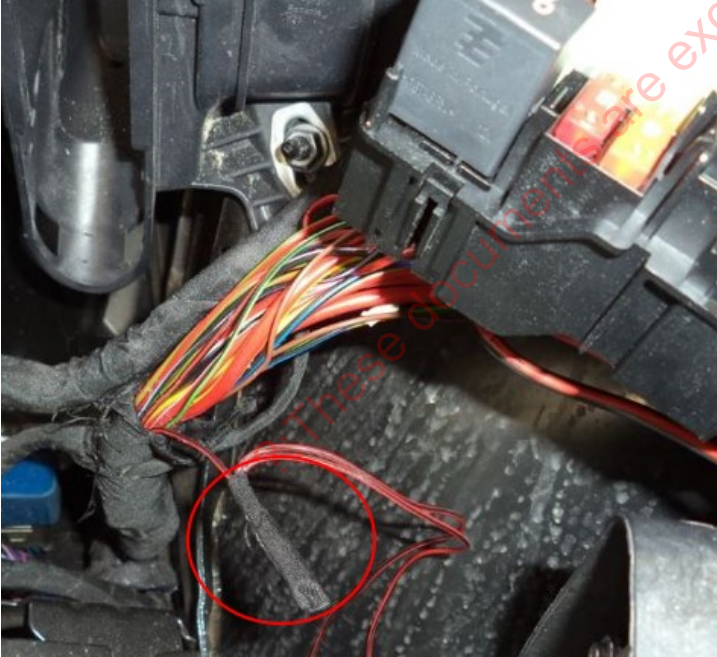
Resim 6: Splice/Bağlantının (-J1-, Terminal 30 artı bağlantısı, kırmızı daire) örnek görünümü

- Splice/Bağlantının (-J1-, terminal 30 artı bağlantısı) yerini belirleyiniz (bkz. Resim 6, kırmızı daire) ve dokuma yapışkan bantla sarın. Gerekirse sargıyı (dokuma yapışkan bandı) bir dikiş makasıyla dikkatlice keserek açın.

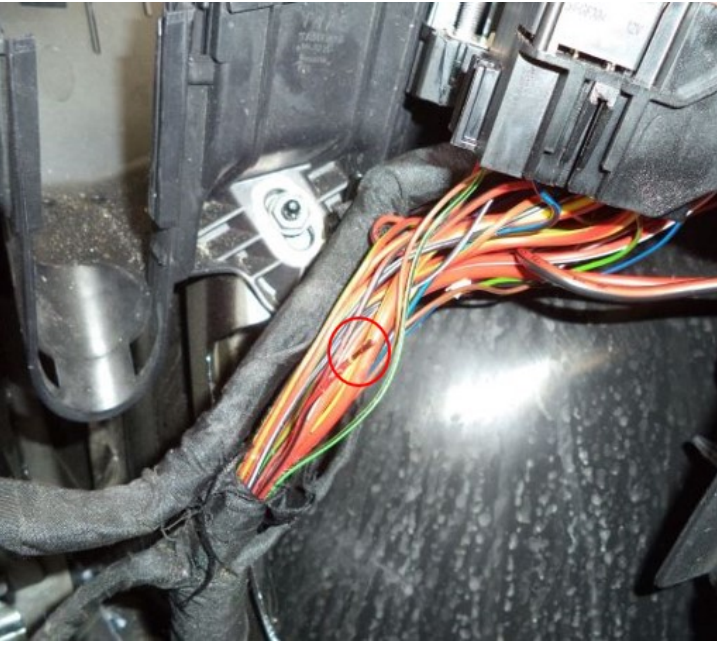
Resim 7: Merkezi elektrik taraflı kablonun Splice'sız (kırmızı elips) örnek görünümü

- Merkezi elektrik taraflı Splice kablosunu (-J1-, terminal 30 artı bağlantısı, kırmızı daire) ayırın (bkz. Resim 7, kırmızı elips).

- Merkezi elektrik taraflı kabloyu korozyon açısından kontrol edin. Çok telli kablolar bu esnada temiz ve parlak olmalıdır.

Çok telli kablolar temiz ve parlak değilse, kablo uygun şekilde kısaltılmalı ve uzatılmalı veya değiştirilmelidir.

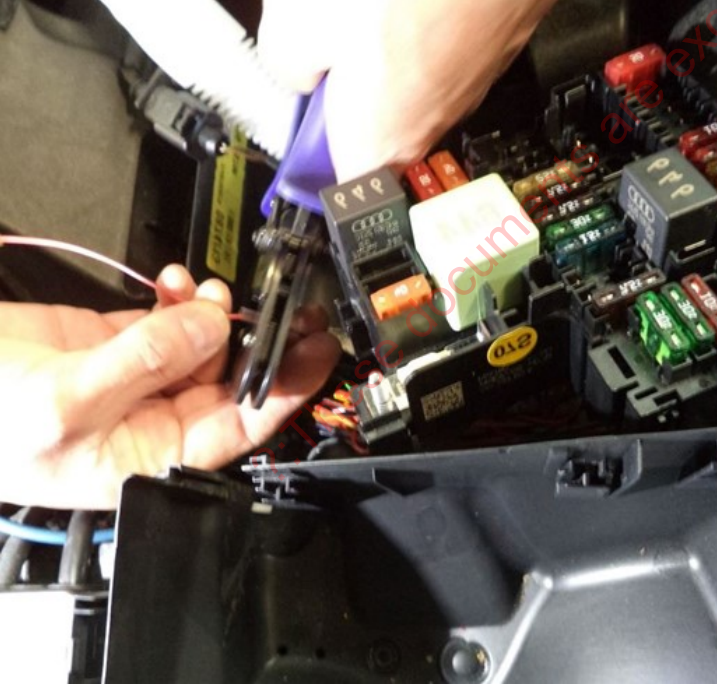
Resim 8: Kablo bağlantısının örnek görünümü

- Onarım setinden (YP Numarası: 10A 998 110) alacağınız kabloyu kablo demeti onarım seti -VAS1978B- yardımıyla merkezi elektrik taraflı kabloya bağlayın (bkz. Resim 8).

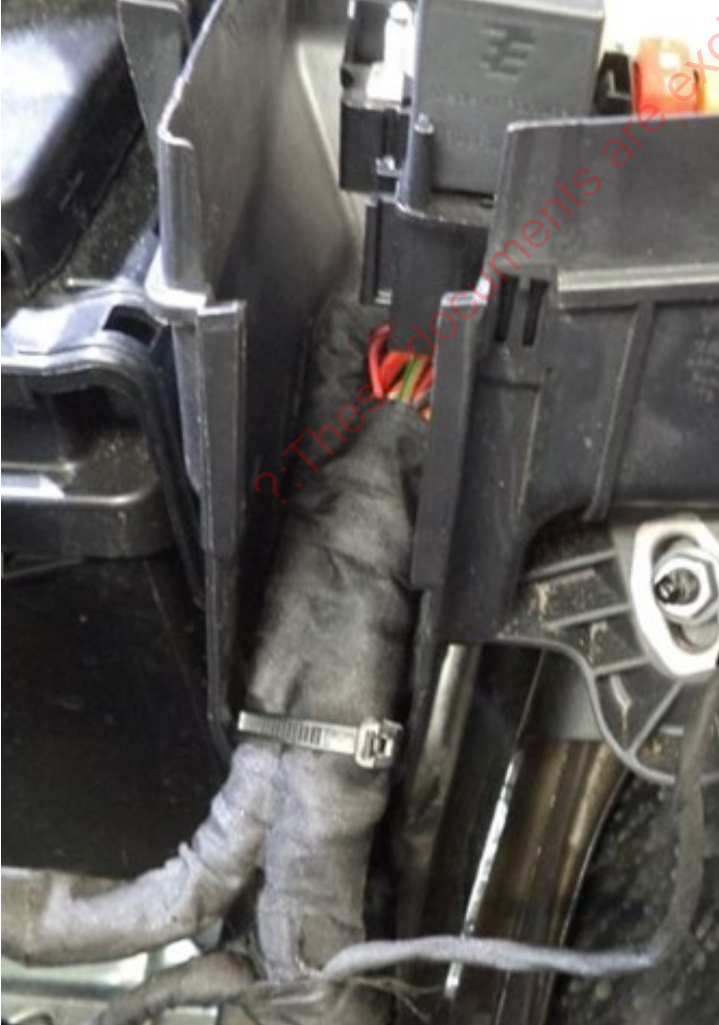
Resim 10: Bir kablo bağı ile sabitlenen kablo demetinin örnek görünümü

- Splice'i kablo demetinde konumlandırın ve dokuma yapışkan bantla (YP numarası: N 107 290 01) sarın.
- B sigorta kutusunu (SB) Atölye El Kitabı uyarınca takın.
- Kablo demetini onarım setinden (YP Numarası: 10A 998 110) bir kablo bağı ile sabitleyin (bkz. Resim 10).
