Teknik açıklama

Aktif karbon haznesinin solenoid valfinde (-N80-) parça kaynaklı farklılık

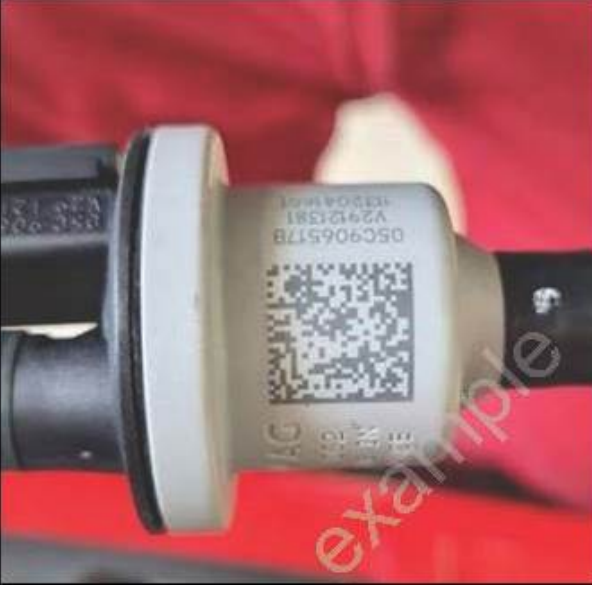
Aktif karbon haznesi solenoid valfinde (-N80-), üretim verilerine ilişkin şifreli bilgilere sahip bir QR kodu (bakınız Resim 1) bulunmaktadır.

Resim 1: Aktif karbon haznesi solenoid valfinde (-N80-) yer alan QR kodun örnek görünümü

Aktif karbon haznesinin solenoid valfinde (-N80-) yer alan üretim tarihinin şifresini çözümlemek için aşağıdaki gibi hareket edin:

- QR kodu geleneksel bir QR kodu tarayıcısıyla (örn. Akıllı telefondaki veya tabletteki uygulamayı kullanarak) okutun.

Okunan QR kodun şifresini çözümleme örneği:

#05C906517B ###*1K4 DC235U35U0B31E*=

Böyle bir durumda 3 kırmızı konum, üretim tarihinin sayısal koduna karşılık gelir.

Üretim tarihinin kodunu aşağıdaki tablo yardımıyla çözümlayın:

Tablonun yardımıyla okunan bir QR kodu örneği:

#05C906517B ###*1K4 DC235U35U0B31E*=-

3 = Yıl 2020, 5 = Ay Haziran, U = 30. gün

Bu somut durumda aktif karbon haznesi solenoid valfinin (-N80-) bir üretim tarihi örneği şu tarihi ifade eder: 30.06.2020

Eğer aktif karbon haznesi solenoid valfinden (-N80-) üretim tarihi 04.10.2021 tarihinden önce ise:

- Aktif karbon haznesi solenoid valfi (-N80-), basınç sensörü ve aktif karbon haznesi, SEAT Atölye El Kitabı/YP Kataloğu uyarınca değiştirilmelidir.
- Aktif karbon haznesi solenoid valfinin (-N80-) üretim tarihi 04.10.2021 tarihinden sonraysa, bu TPI kullanılamaz. Aktif karbon haznesi solenoid valfinin (-N80-) yetkisiz olarak değiştirilmesi işleminden kaynaklı maliyet geri fatura edilecektir.
- Eğer QR kodu taranamazsa: Aracın üretim tarihini ElsaPro'da bulunan araç verilerinden kontrol edin.
