Müşteri ifadesi / Atölye tespiti

Teknik açıklama

SEAT / CUPRA müşterileri için en yeni ve etkin teknolojileri kullandığından akünün korunmasına ve akü teşhisine yönelik güncel yenilikler uygulamaya alınmıştır.

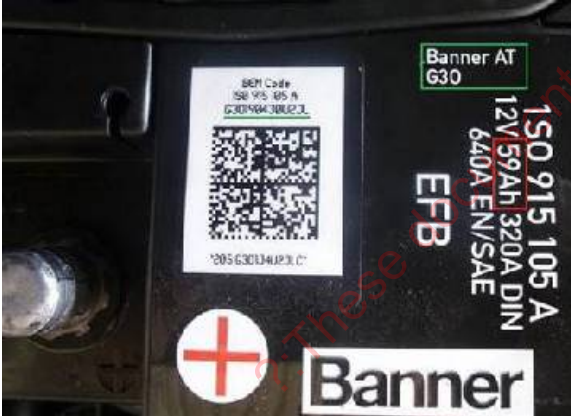
- Akü, üzerinde bulunan kimlik etiketindeki bilgiler yardımıyla kolayca teşhis edilebilmektedir:

Resim 1: Bir akünün kimlik etiketinin örnek görünümü. Yeşil çizgi, akü kimlik verilerinin bulunduğu bölgeyi işaret etmektedir. Yeşil dikdörtgen ise üreticiyi ifade eden kimlik kodunun bulunduğu bölgeyi gösterir. Kırmızı dikdörtgen, aküye ait Ah değerini göstermektedir.

Akünün kimlik kodu, içindeki ilk üç kodun akü üretici kodunu kapsayan 10 haneden oluşmaktadır. Konuyla ilgili ayrıntılı bilgilere şu tablodan ulaşılabilir:

Üretici	Kod
SEBANG	GBC
MOLL	MLA
VARTA	VAO
VARTA	JCB
EXIDE	TU1
EXIDE	TU3
BANNER	BA2/G3

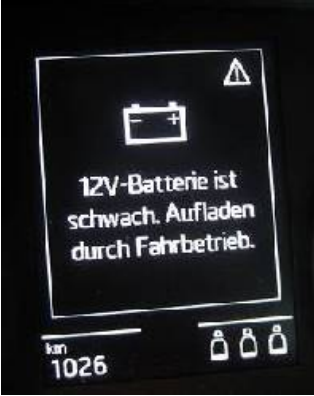
Ölçüm değeri blokuna LifeCycleData4 (bkz. Resim 2, kırmızı dikdörtgen) kodun yanlış girilmesi, anormal bir akü çalışması sebebiyle gösterge panelinde bir uyarı mesajına sebebiyet verebilir (bkz. Resim 3 AKÜ, GÖSTERGE PANELİ).

Resim 3: Gösterge panelinde uyarı mesajının örnek görünümü (AKÜ, GÖSTERGE PANELİ): “12V-Akü neredeyse boş. Araç hareket halindeyken şarj işlemi”.
