## Müşteri ifadesi / Atölye tespiti

İşlem No./Revizyon numarası:	Değişiklik tipi:
2073882/1	İlk yayın
<b>NOT</b> Eğer revizyon sadece teknik servis bülteninin (TPI) başlığındaki verilerle sınırlıysa bu durumda tablo içeriği değişmez.

## Teknik açıklama

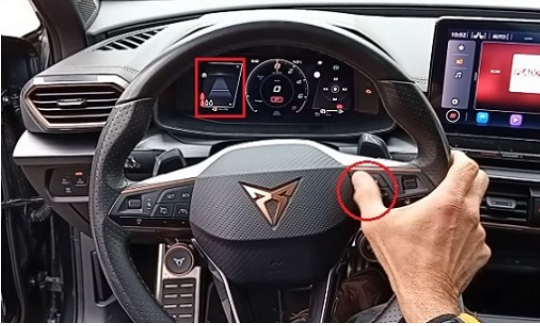
- Çok fonksiyonlu direksiyon simidindeki kumanda elemanları (bkz. Resim 1, kırmızı daire) üzerinden gösterge panelinin sol alanında bulunan (bkz. Resim 1, kırmızı dikdörtgen) menü seçilmeye çalışırken seçim korunmuyor ve otomatik olarak gösterge panelinin orta alanına atlıyor (bkz. Resim 2, kırmızı kare).

Resim 1: Gösterge paneli sol alanının ve çok fonksiyonlu direksiyon simidindeki kumanda elemanlarının örnek görünümü

- Yukarıda açıklanan semptom, seçim sırasında fren pedalına basıldığında meydana geliyor (seçim korunmuyor ve otomatik olarak gösterge panelinin orta alanına atlıyor). Gösterge paneli sol alanı seçiminin korunması için fren pedalına basılmamalıdır.

Herhangi bir onarım önlemi uygulamayın. Açıklanmış olan davranış, teknolojinin mevcut durumuna uygunluk göstermektedir. Söz konusu olan, teknik-yapısal bir tasarım özelliğidir.

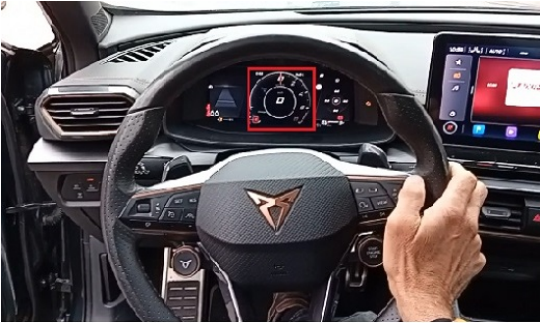
Resim 2: Gösterge paneli orta alanının örnek görünümü
