Müşteri ifadesi / Atölye tespiti

Teknik açıklama

Tahrik mili emniyet segmanının değiştirilmesi

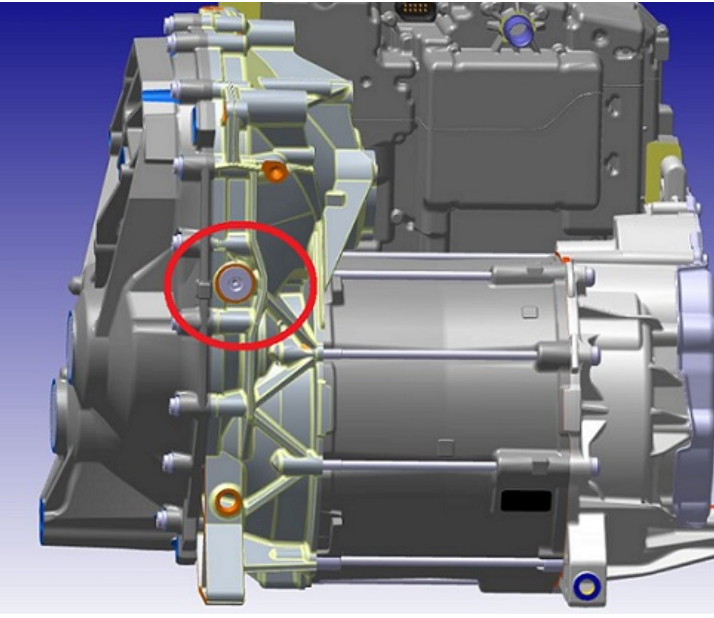
Resim 1: Şanzıman yağı tapa civatasının örnek görünümü

- Şanzımanı Atölye El Kitabı uyarınca sökün.
- Şanzımanı Atölye El Kitabı uyarınca motor ve şanzıman tutucusuna -VAS 6095A- takın.
- Şanzıman yağını, tapa civatası (bkz. Resim 1, kırmızı elips) üzerinden boşaltın.

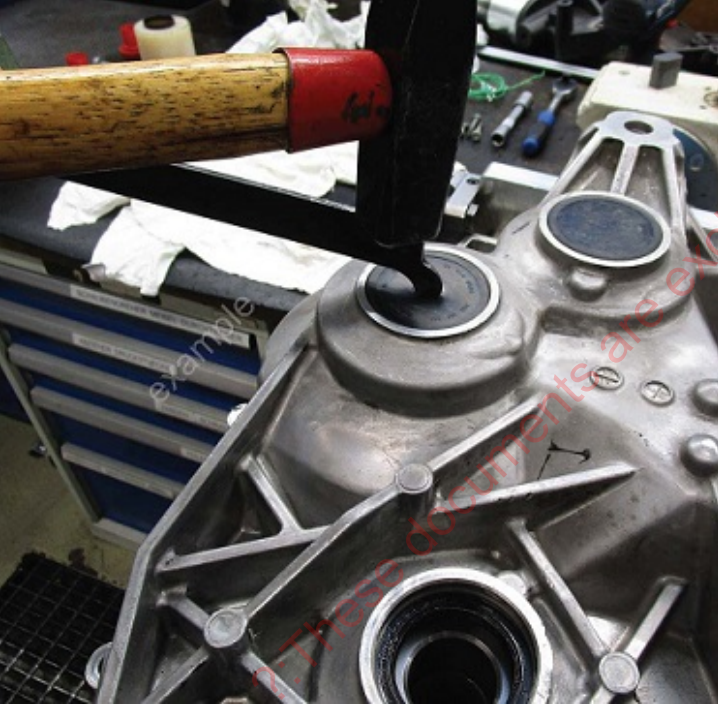
Resim 2: Kapağın ayırma kolu -VW681- ile sökölmesinin örnek görünümü

- Orta kapağı, ayırma kolu -VW681- ile sökün (bkz. Resim 2).

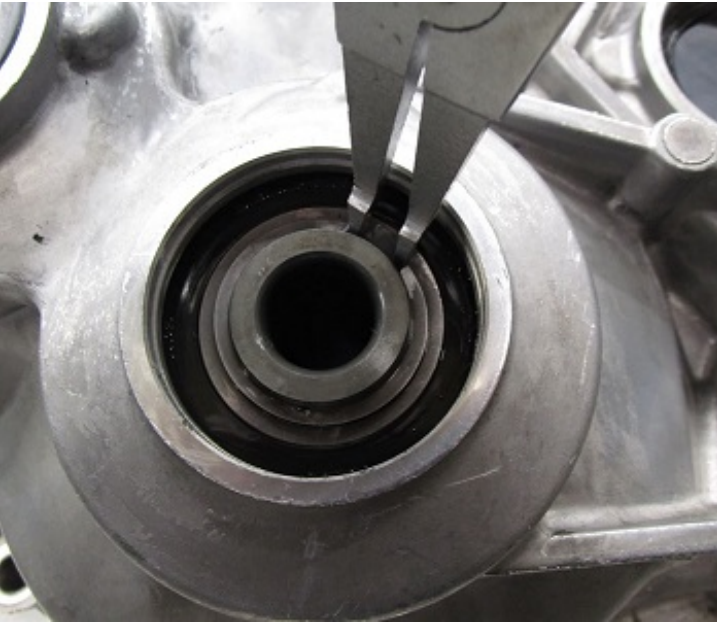
Resim 3: Tahrik mili iç emniyet segmanı sökölmesinin örnek görölümü

- Tahrik milinin emniyet segmanını (bkz. Resim 3) sökün. Emniyet segmanı bu sırada hasar görmemelidir ve onarımın devamında tekrar kullanılmalıdır.

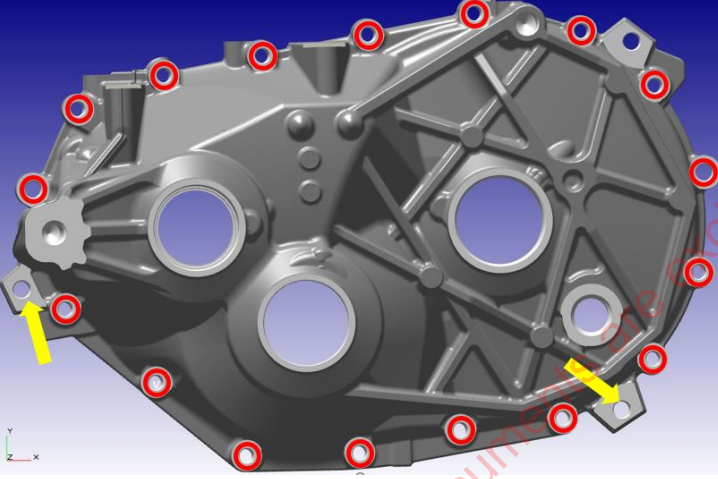
Resim 4: Kutu cıvataları konumunun (kırmızı daireler), temas noktaları konumunun (sarı oklar) örnek görölümü

- 17 kutu cıvatasını (bkz. Resim 4, kırmızı daireler) sököl.

- Piyasa tipi bir montaj kolu ile temas noktalarının (bkz. Resim 4, sarı oklar ve Resimler 5 ve 6) altından vites kutusunun iki yarısını dikkatlice birbirinden ayırın/çölölün ve vites kutusunu yerinden alın.

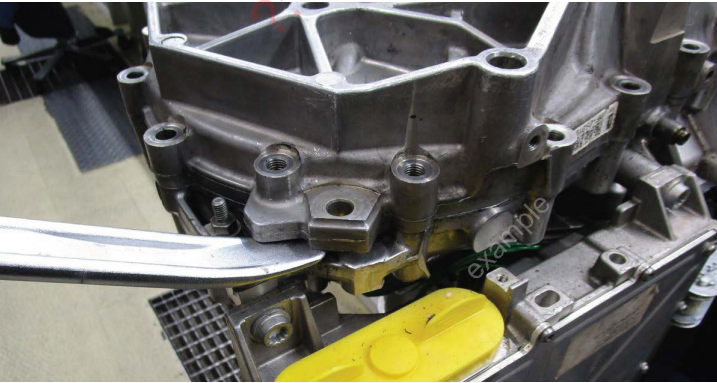
Resim 5: Vites kutusunun iki yarısının bir montaj kolu ile sökölmesinin örnek görölümü

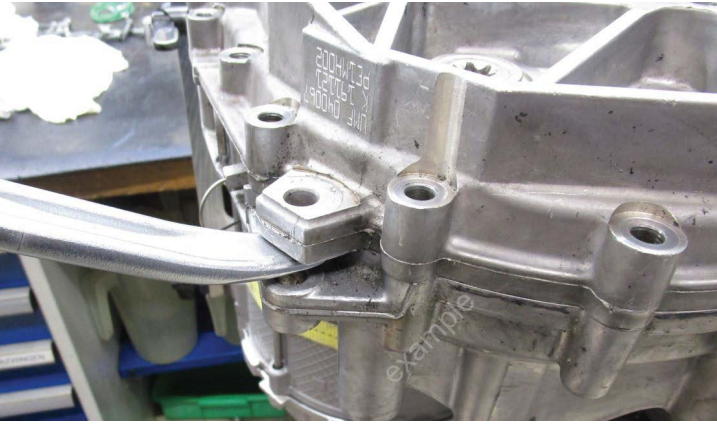
Resim 6: Vites kutusunun iki yarısının bir montaj kolu ile sökülmesinin örnek görünümü

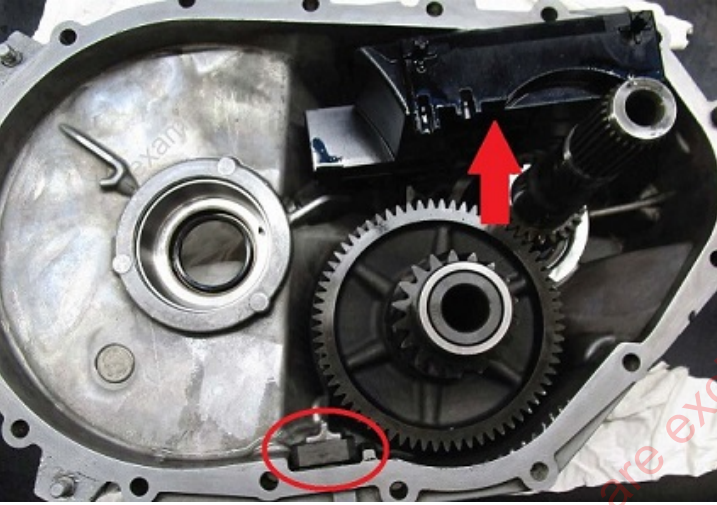
Resim 7: Yağ kabı ve vites kutusundaki solenoidi konumunun örnek görünümü

- Yap kabını (bkz. Resim 7, kırmızı ok) vites kutusundan çıkartın/sökün.
- Solenoidi (bkz. Resim 7, kırmızı elips) vites kutusundan çıkartın/sökün.

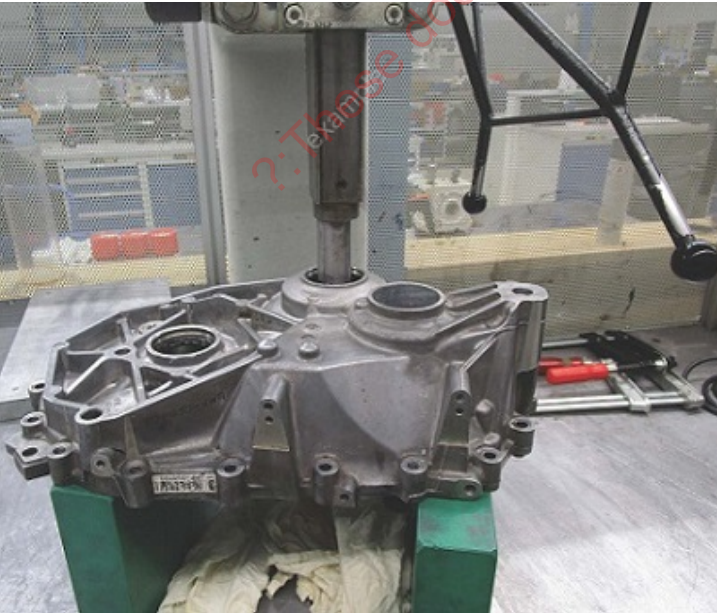
Resim 8: Örnek görünüm: Tahrik milinin preslenerek çıkartılması

- Tahrik milini, dışarı ve içeri bastırma tertibatı -VW459/2- ile presleyerek çıkartın (bkz. Resim 8).

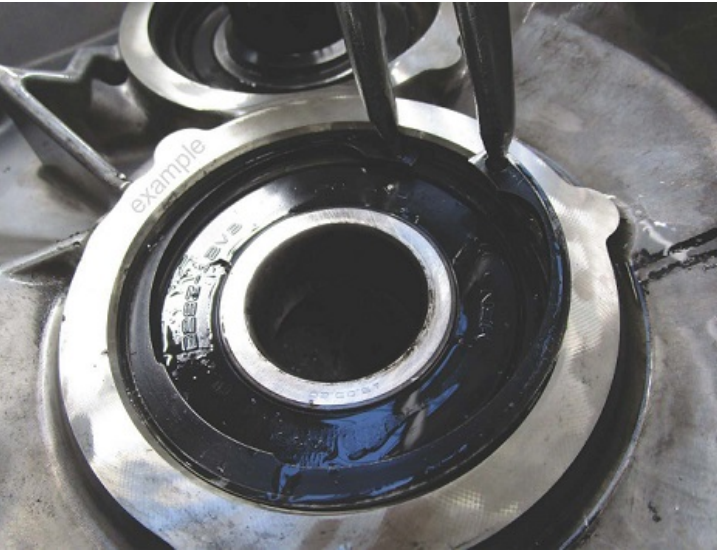
Resim 9: Örnek görünüm: Emniyet segmanının sökülmesi

- Tahrik mili yatağının dış emniyet segmanını (bkz. Resim 9) sökün. Emniyet segmanı bu sırada hasar görmemelidir ve onarımın devamında tekrar kullanılmalıdır.

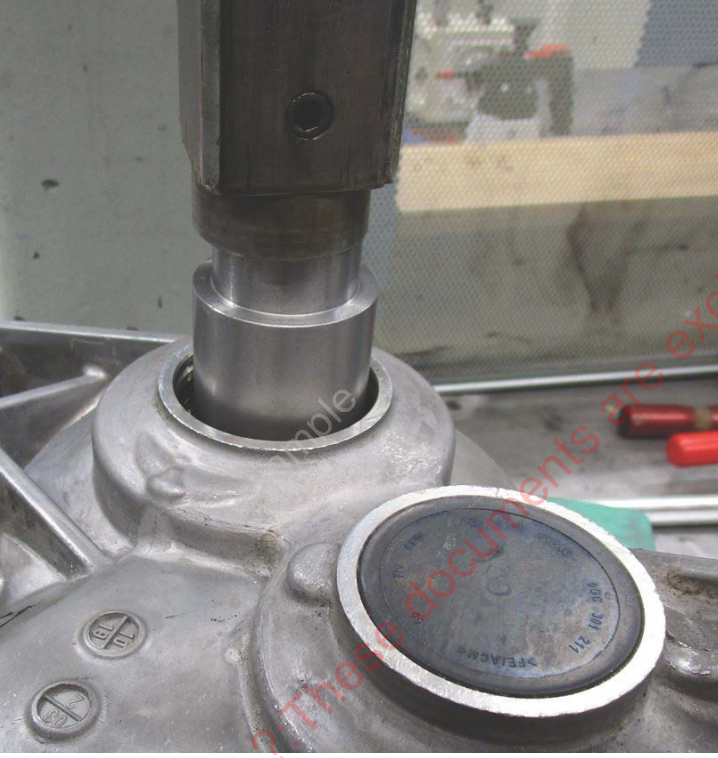
Resim 10: Örnek görünüm: Tahrik mili yatağının preslenerek çıkartılması

- Tahrik mili yatağını, dışarı ve içeri bastırma tertibatı -VW459/2- ile presleyerek çıkartın (bkz. Resim 10).

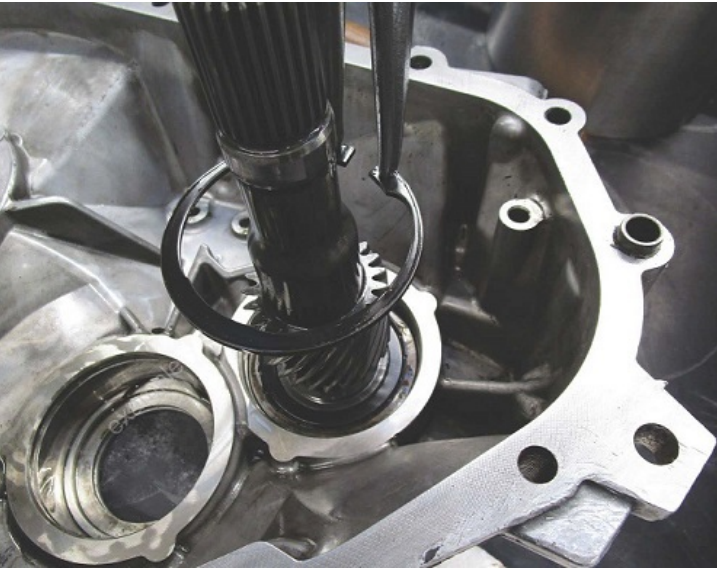
Resim 11: Örnek görünüm: Tahrik mili emniyet segmanının sökülmesi

- Tahrik milinin dış emniyet segmanını (bkz. Resim 11) sökün.

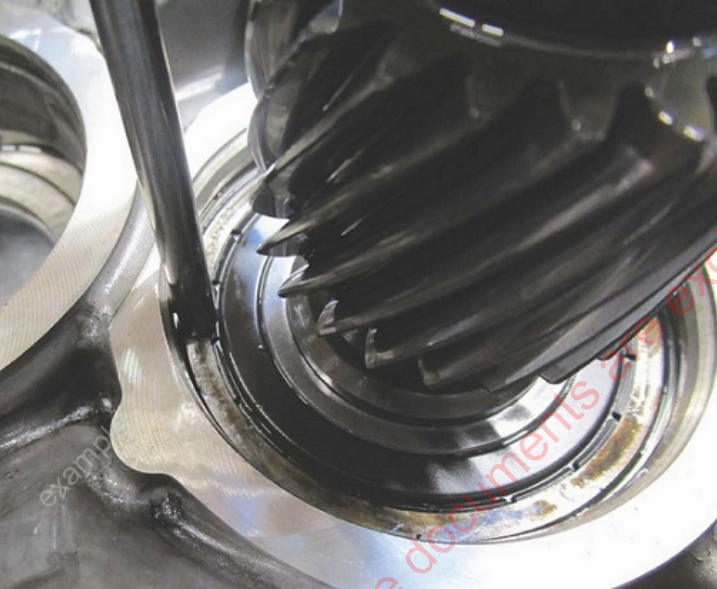
Resim 12: Örnek görünüm: Tahrik mili yatağının daha içine geçirilmesi

- Tahrik mili yatağını piyasa tipi bir mandrel ve çekiç ile yatağın dış segmanının (bkz. Resim 12) çevresinden dikkatlice vites kutusunun daha da içine geçirin.

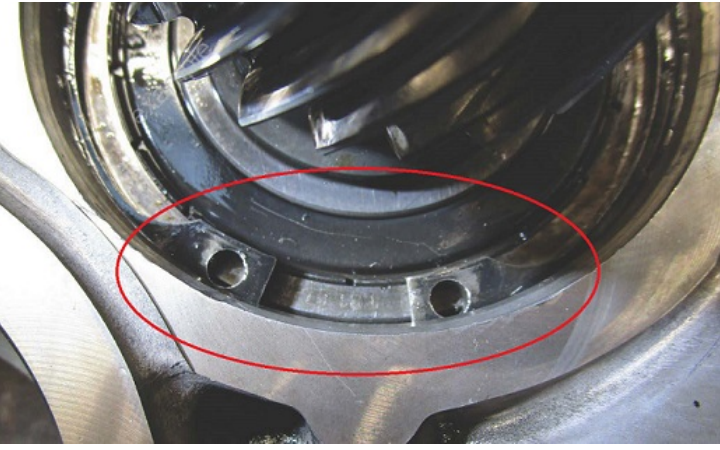
Resim 13: Örnek görünüm: Oluğa tamamen oturtturulan emniyet segmanı

- Yeni emniyet segmanını (YP bilgileri uyarınca en büyük kalınlıkta) aşağıdaki açıklandığı şekilde takın:
 - Emniyet segmanı, en büyük kalınlık ile başlayarak takın. Emniyet segmanı oluğa oturmazsa sıradaki daha ince emniyet segmanını deneyin.
 - Gerekirse, uygun bir emniyet segmanı takılana kadar denemeye devam edin.

Emniyet segmanı, oluğun içine tamamen oturmalıdır (bkz. Resim 13, kırmızı elips).

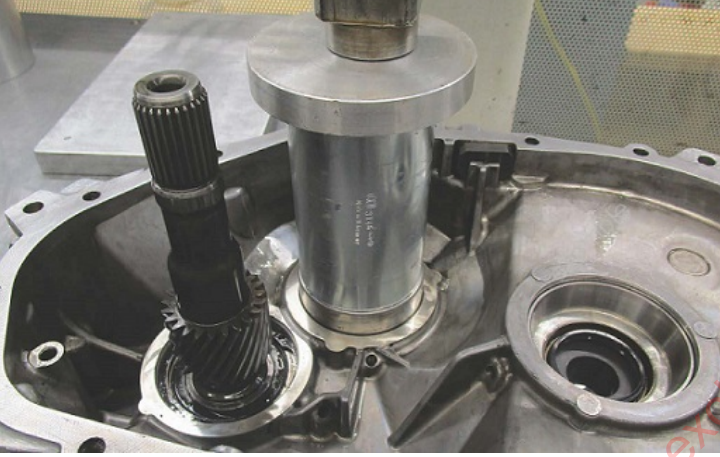
Resim 14: Örnek görünüm: Yeni tahrik mili yatağının boru parçası -3146- ile preslenmesi

- Yeni tahrik mili yatağını (YP bilgileri uyarınca) boru parçası -3146- (bkz. Resim 14) ile vites kutusuna presleyin.

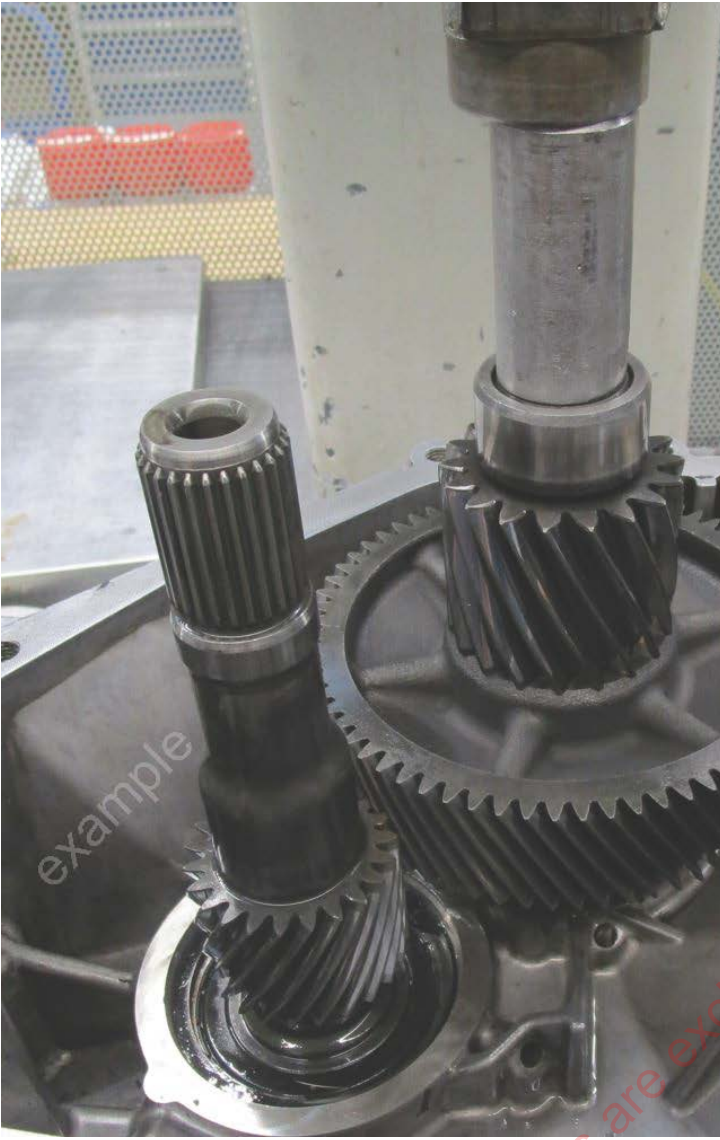
Resim 15: Örnek görünüm: Tahrik milinin, dışa ve içeri bastırma tertibatı -VW459/2- ile preslenmesi

- Tahrik mili yatağının önceden sökülen dış segmanını tekrar takın.
- Tahrik milini, dışarı ve içeri bastırma tertibatı -VW459/2- ile presleyin (bkz. Resim 15). Bu durumda iç segmanı baskı parçası -VW454- ile destekleyin (bkz. Resim 16).

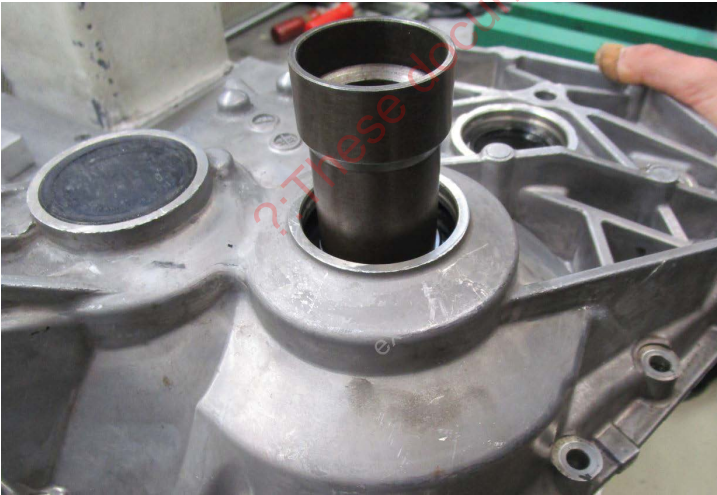
Resim 16: Örnek görünüm: Baskı parçası -VW454- ile desteklenen iç segman

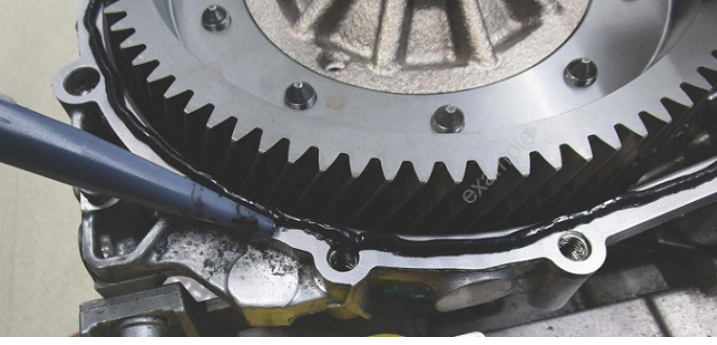
Resim 17: Örnek görünüm: Ara kutunun üzerine çepeçevre sürülen silikon sıvı conta

- Conta yüzeylerini, 10 dakika havalandırmaya bırakın.
- Silikon sıvı contayı (YP numarası: D 176 650 M1) ara kutunun conta yüzeyinin her tarafına sürün (bkz. Resim 17)

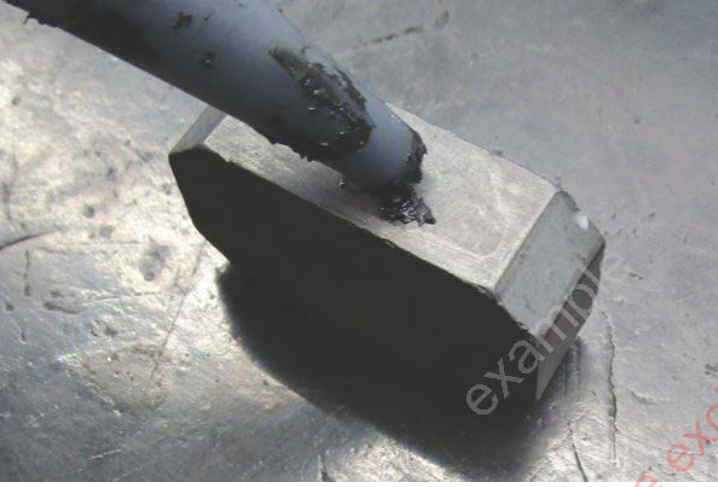
Resim 18: Silikon sıvı contalı solenoidin örnek görünümü

- Önceden sökülen solenoidi (bkz. Resim 18) silikon sıvı conta (YP numarası: D 176 650 M1) ile vites kutusuna yapıştırın.

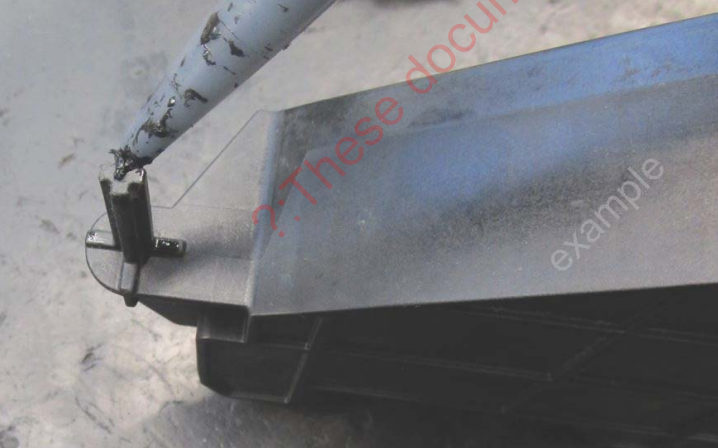
Resim 19: Örnek görünüm: Sabitleme noktasına silikon sıvı conta sürülmesi

- Önceden sökülen yağ kabını 3 sabitleme noktasından (bkz. Resim 19 ve 20) silikon sıvı contayı (YP numarası: D 176 650 M1) ile kaplayın.

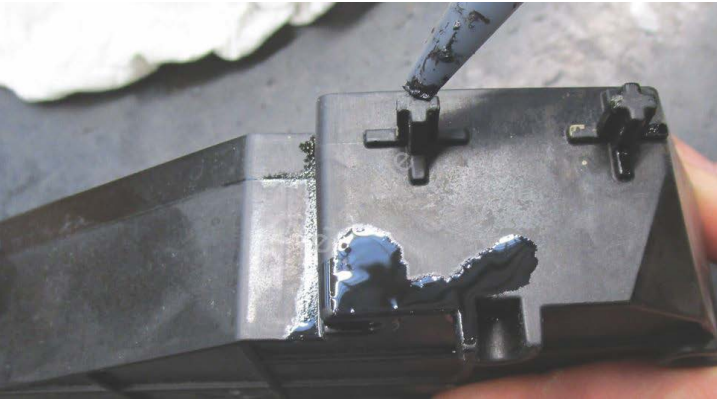
Resim 20: Örnek görünüm: Sabitleme noktasına silikon sıvı conta sürülmesi

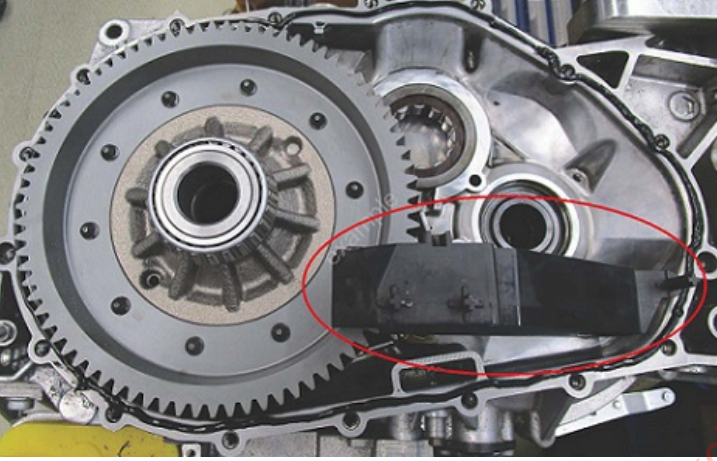
Resim 21: Ara kutuya takılan yağ kabının örnek görünümü

- Yağ kabını (bkz. Resim 21, kırmızı elips) ara kutuya takın.

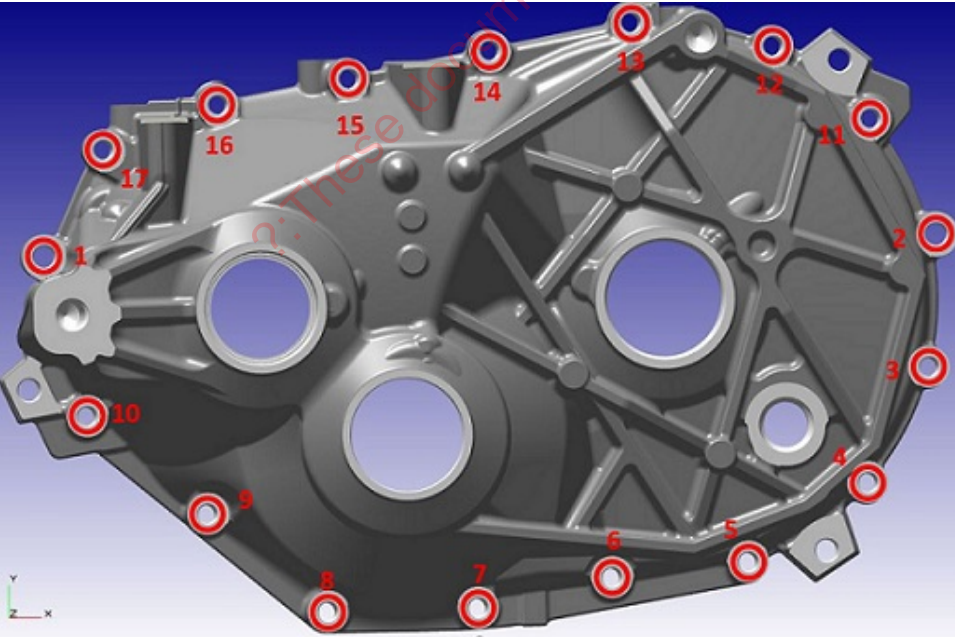
Resim 22: İçten çok dişli silindirik cıvataların örnek görünümü - Sıkma torku: 20 Nm + 90°

- Vites kutusunu ara kutuya yerleştirin.
- Vites kutusunu yeni içten çok dişli silindirik cıvatalarla 1 - 17 sıralamasıyla (bkz. Resim 22) takın – Sıkma torku: 20 Nm + 90°.
