Müşteri ifadesi / Atölye tespiti

Teknik açıklama

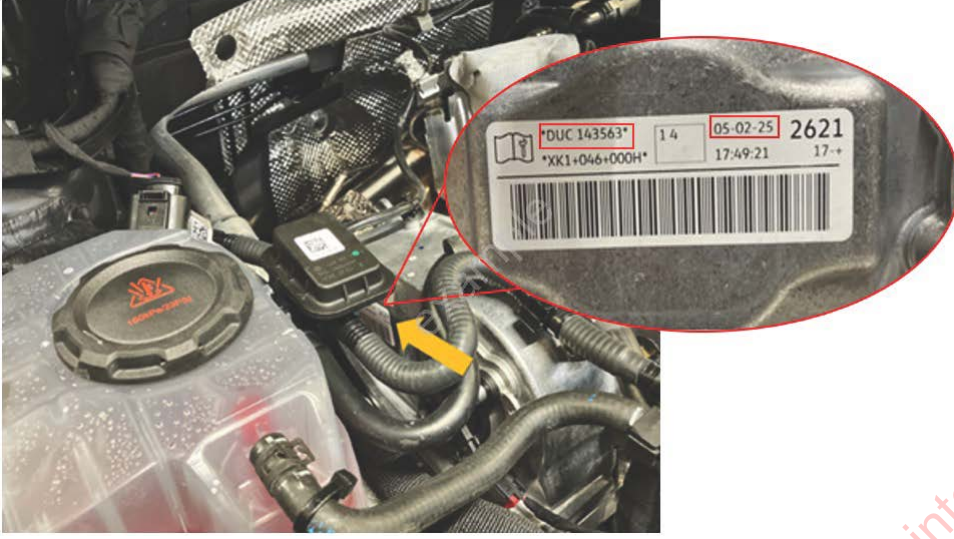
Motor numarası/motor üretim tarihi, triger kayışı koruması üzerindeki etikette (bkz. Resim 1, turuncu ok/kırmızı vurgulanan büyüteç) bulunabilir

Resim 1: Triger kayış koruması etiketinin örnek görünümü (motor numarasının/motor üretim tarihinin tanımlanması için)

Resim 1 örneğiyle açıklama:

Motor kodu = DUC*

Motor numarası = 143563

Motor üretim tarihi = 05-02-25 (05.02.2025)

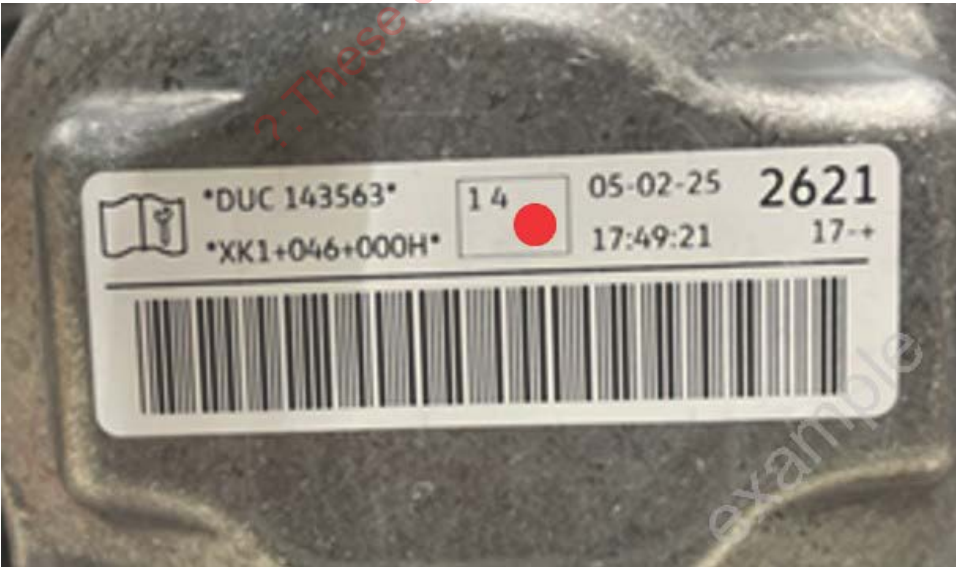
- Motor numarası/motor üretim tarihi ilgili aralıktaysa (bkz. yukarıdaki tablo) ve triger kayışı koruması etiketinde kırmızı bir nokta **yoksa** (bkz. Resim 2) **"Madde 3 hakkında" ile devam edin.**
- Triger kayış koruması etiketinde zaten bir kırmızı nokta varsa (bkz. Resim 2) bu TPI geçerli değildir. Bu durumda aracın onarım masrafları bu TPI üzerinden faturalandırılmaz.

Resim 2: Triger kayış koruması etiketindeki kırmızı noktanın örnek görünümü

- Krank mili (kayış tarafı) contası değiştirildikten sonra yağa karşı dayanıklı bir keçe kalem ile triger kayış koruması etiketinin üzerine kırmızı bir nokta yapılmalıdır (bkz. Resim 2).
