Müşteri ifadesi / Atölye tespiti

Teknik açıklama

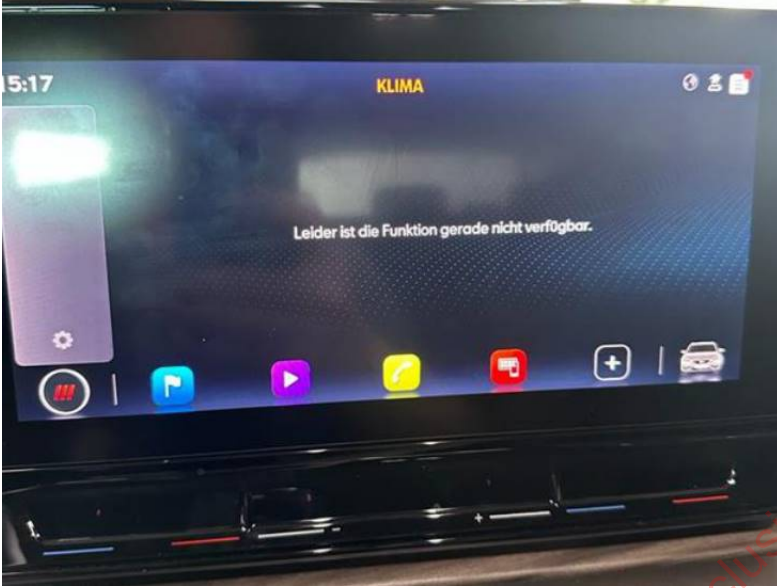
- Klima yapılandırması mevcut değil. Bu sorun geçici olarak meydana gelmiştir.
- Doğrudan fonksiyon erişim (üst çubuk) üzerinden herhangi bir veri gösterilmiyor.
- Ekranda klima sisteminin mevcut olmadığına dair mesaj belirmektedir.
- "Klima" menüsüne erişildiğinde şu mesaj belirmektedir: **"Maalesef fonksiyon şu anda kullanılabılır değil."** (bkz. Resim 1).

Resim 1: Bilgi ve eğlence sistemi ekranındaki mesajın örnek görünümü

Kontak açıldığında (Terminal 15) ve araç önceden bekleme modunda bulunduyorsa (araç veri yolu beklemesi ile devre dışı bırakılmış) ve fonksiyon, bilgi ve eğlence sistemindeki SEAT/CUPRA başlangıç logosunun ekran HMI menüsü yüklenmeden önce kaybolduğu anda çağrıldığında, ekrandaki klima kumanda elemanları kilitlemiş olarak belirebilir.

Bu davranış, araç bekleme moduna alındıktan sonra ortadan kalkar (kontağı kapatın ve araç bekleme moduna geçene kadar bir süre bekleyin).

NOT Onarımı durdurun. Herhangi bir onarım önlemi uygulamayınız.
