Müşteri ifadesi / Atölye tespiti**Müşteri şikayeti:**

Şanzıman muhafazasının DQ381 temizlenmesi/ şanzımanın DQ381 çalışma sıcaklığına getirilmesi/ sızıntı yerlerinin belirlenmesi ve gerekirse şanzıman DQ381 muhafaza cıvatasının değiştirilmesi

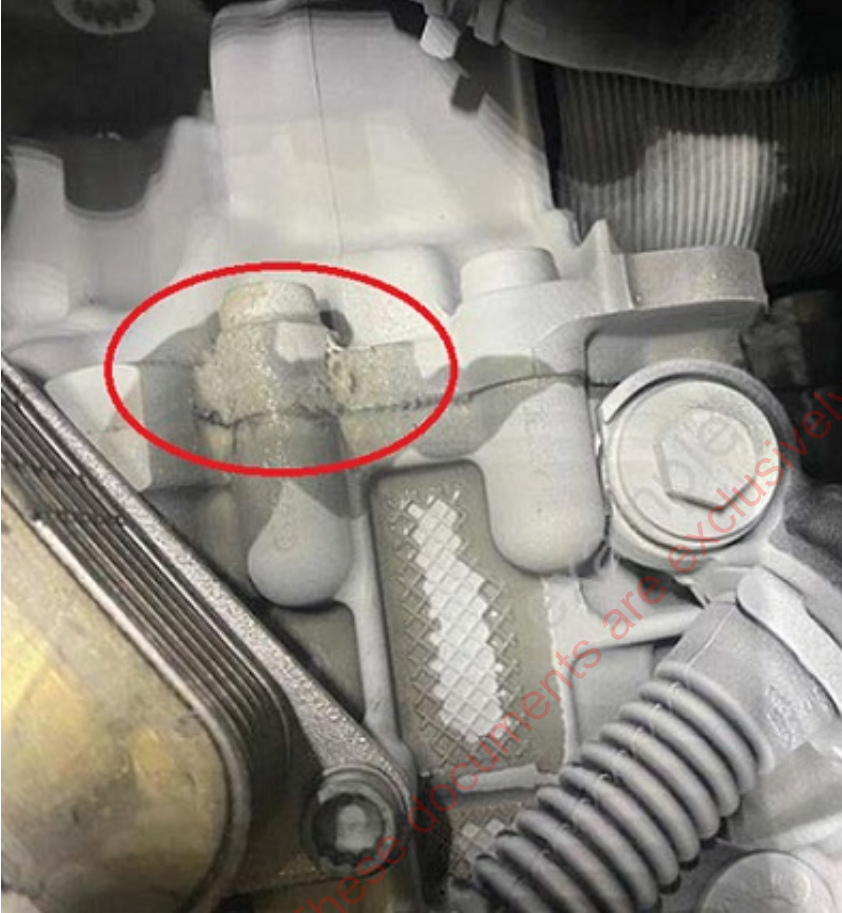
- Şikayete neden olan durum tespit edilebiliyor.
- Sızıntının, şanzıman yağı soğutucusunun altındaki bölgesinden/şanzımandaki DQ381 birleşim yerinden (bkz. Resim 1, kırmızı elips) geldiği anlaşılmaktadır.

Resim 1: Şanzıman yağı soğutucusunun altından/şanzımandaki DQ381 birleşim yerinden sızan yağın örnek görünümü.

- DQ381 şanzıman muhafazasının etkilenen kısmını atölye araçlarıyla ayrıntılı şekilde temizleyin.
- DQ381 şanzıman muhafazasında etkilenen bölgelere sızıntı yağı arama spreyi (YP Numarası: G 001 900 A1) püskürtün.
- DQ381 şanzımanı çalışma sıcaklığına getirin (min. motor yağı sıcaklığı: 80 °C) ve sızıntıyı yeniden değerlendirin (bkz. Resim 1, kırmızı elips).

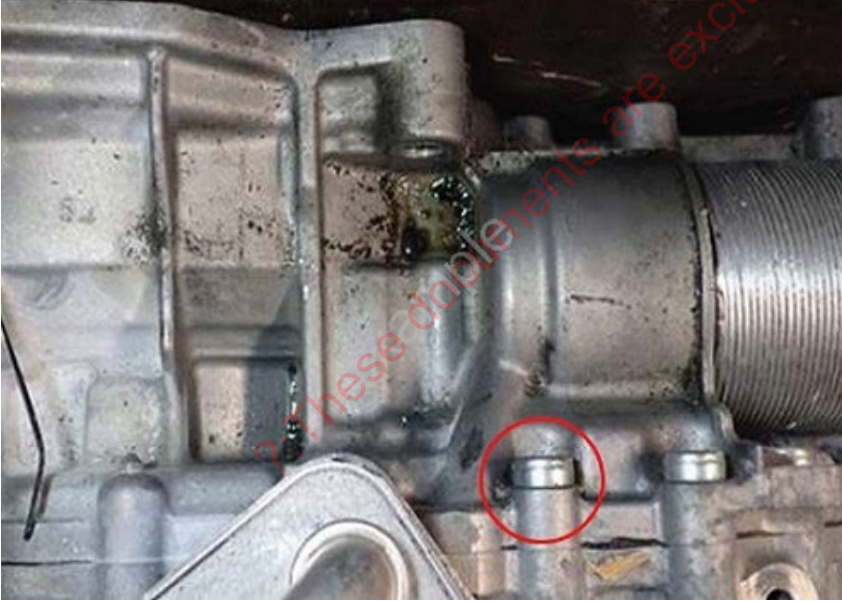
Resim 2: DQ381 muhafaza cıvatasının örnek görünümü.

- Eğer **sızıntının** yağı soğutucusunun altındaki alandan/ DQ381 şanzımandaki birleşim yerinden geldiği anlaşılamıyorsa, bir "Teknik başvuru" üzerinden ilgili ürün danışmanlığı ile iletişime geçin.
- Sızıntının kesinlikle şanzıman yağı soğutucusunun altındaki alandan/DQ381 şanzımandaki birleşim yerinden geldiği anlaşılabiliyorsa, sızıntıya ait açıklayıcı bir fotoğraf belgesi oluşturulmalıdır. Müteakiben ilgili kısmı aşağıda açıklandığı şekilde onarın:
 - Gerekirse: Akü ve akü taşıyıcısını SEAT Atölye El Kitabı uyarınca sökün.
 - **Eski muhafaza cıvatasını sökün (bkz. Resim 2, kırmızı daire).**
 - **Yeni muhafaza cıvatasını takın (YP numarası: N 107 443 04). Muhafaza cıvatasını (bkz. Resim 3) 20 Nm + 90° sıkma torkuyla sıkınız.**
 - Gerekirse önceden sökülen akü taşıyıcısını ve aküyü SEAT Atölye El Kitabı uyarınca takın.

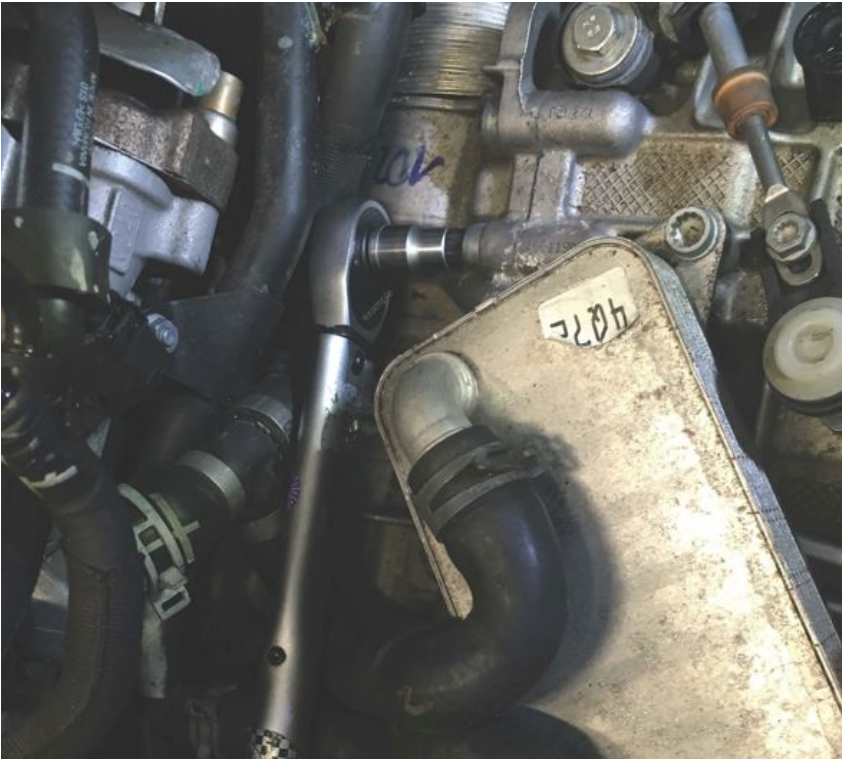
Resim 3: DQ381 muhafaza civatasının örnek görünümü, sıkma torku: 20 Nm 90°.

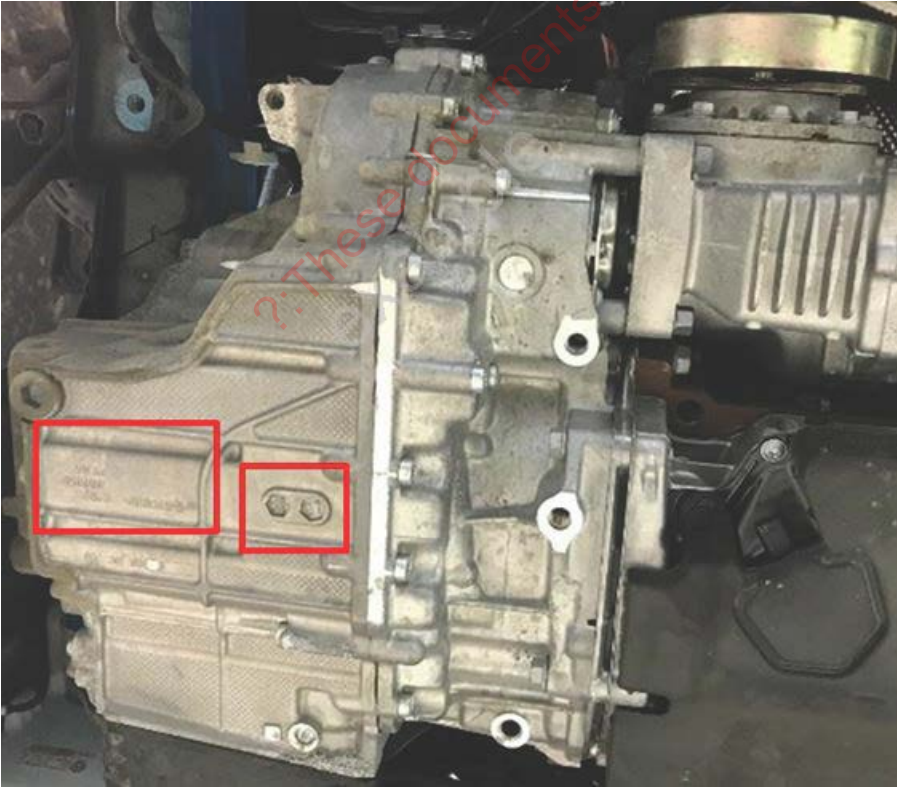
- Ayrıca şanzıman muhafazasının alt tarafındaki döküm verilerinin (bkz. Resim 4, kırmızı dikdörtgen) temsili/okunabilir fotoğraflarını çekin. Lütfen resimli belgeyi, DISS bildirimine ekleyin.

Resim 4: Şanzıman muhafazasının alt tarafındaki döküm verilerinin alanı/konumu.

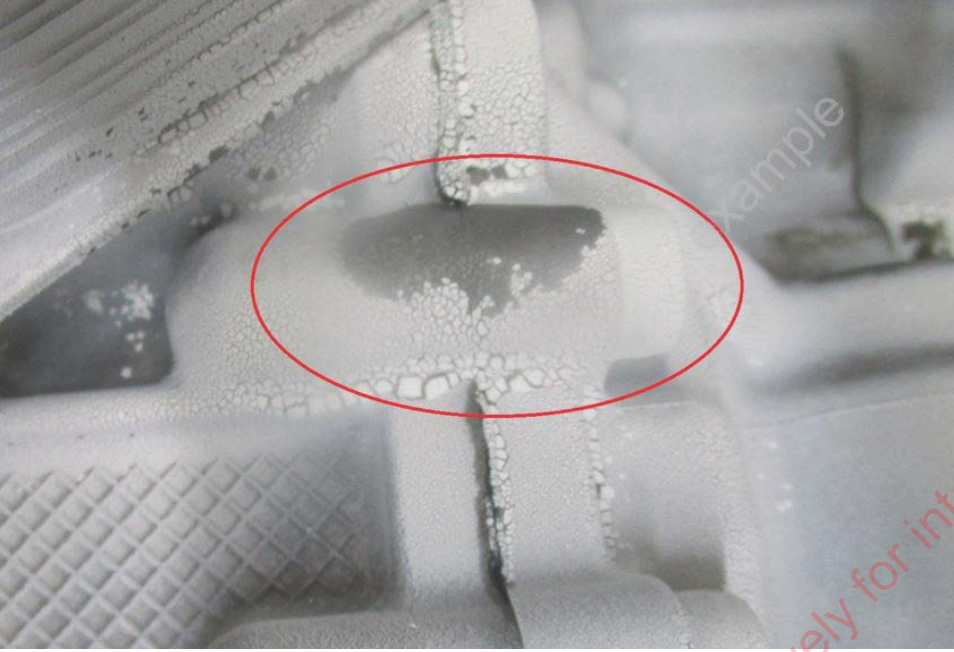
Titiz bir temizliğe rağmen şanzıman yarı parçalarının arasındaki boşluktan şanzıman yağı sızabilir. Yeni bir şanzıman civatasının takılmasına rağmen test sürüşü sırasında ve sonrasında az miktarda şanzıman yağı sızabilir veya tekrardan görülebilir. Önemli olmayan bu artık yağ miktarı, sızıntı değildir (bkz. Resim 5, kırmızı elips).

Resim 5: Bir test sürüşünden sonra önemsiz bir artık yağ miktarının örneği.
