## Müşteri ifadesi / Atölye tespiti

## Teknik açıklama

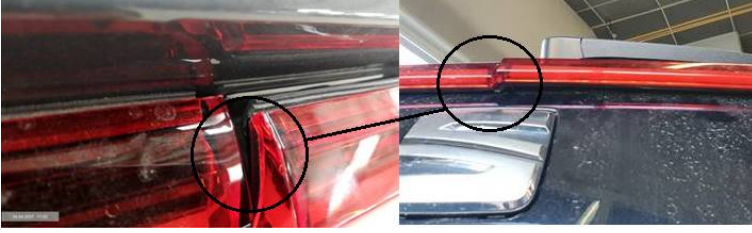
- Bagaj kapağındaki Stop lambası gevşek, düzgün oturmuyor veya yapışmıyor (bakınız Resim 1).

Resim 1: Bagaj kapağına düzgün oturmeyen veya kötü monte edilmiş Stop lambasının örnek görünümü.

Söz konusu semptomlar, arka lambanın bagaj kapağına yanlış takılması nedeniyle meydana gelebilir.

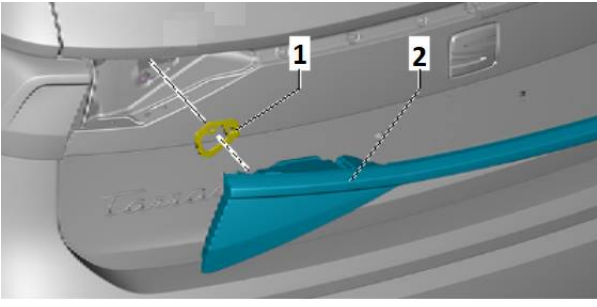
**Resim 2:** Bagaj kapağındaki Stop lambasına (2) ait contanın (1) örnek görünümü.

- Müşterinin şikayetçi olduğu bagaj kapağındaki stop lambasını, Atölye El Kitabı gereğince sökün.
- Bagaj kapağındaki Stop lambası contasının kenarlarında deformasyon olup olmadığını ayrıntılı şekilde kontrol edin.
- Deformasyon mevcutsa, contayı SEAT YP kataloğuna göre değiştirin (bkz. Resim 2).

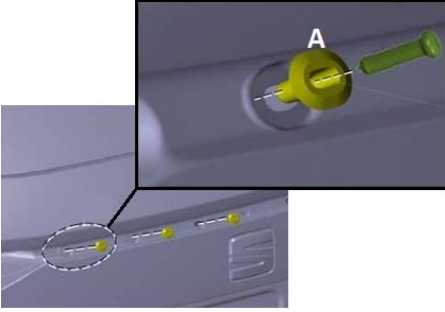
**Resim 3:** Contalı üç tapanın YP No. **5FJ 957 857** örnek görünümü (sarı işaretli).

- Müteakiben bagaj kapağındaki ilgili stop lambasına ait **5FJ 957 857** YP numaralı contalı üç tapayı (bakınız Resim 3) değiştirin.

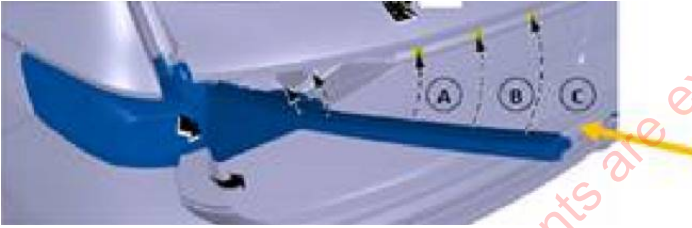
**Resim 4:** Bagaj kapağındaki sol Stop lambasının doğru montaj işlemine ait örnek görünümü. Öncelikle dış tarafın tırnakları **A**, daha sonra orta tırnakları **B** ve son olarak iç tırnakları **C** tutturun.

- Stop lambasını bagaj kapağına düzgün şekilde monte etmek ve contanın deformasyonunu önlemek amacıyla, önce dıştan başlayarak Stop lambasının iç tırnaklarını bagaj kapağına takın (bkz. Resim 4 ve 5, oklar).

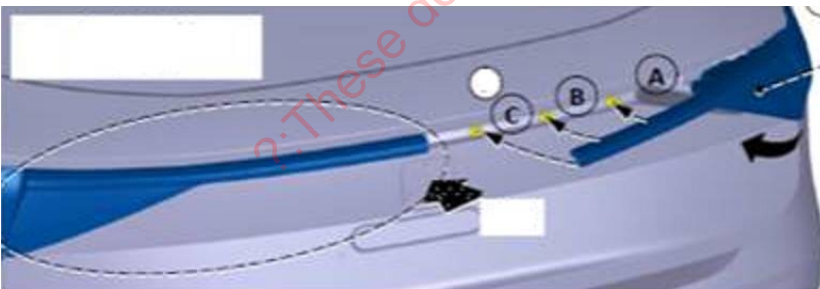
**Resim 5:** Bagaj kapağındaki sağ Stop lambasının doğru montaj işlemine ait örnek görünümü. Öncelikle dış tarafın tırnakları **A**, daha sonra orta tırnakları **B** ve son olarak iç tırnakları **C** tutturun.
