## Müşteri ifadesi / Atölye tespiti

- Müşteri, aracın ön kısmında yağ sızıntısı/ motor bölümünde sızıntı olduğundan şikayetçidir.

- Şikayete neden olan durum tespit edilebiliyor.
- Sızıntının mekatronik kapağından (bkz. Resim 1, kırmızı elipse bakınız) geldiği anlaşılmaktadır.

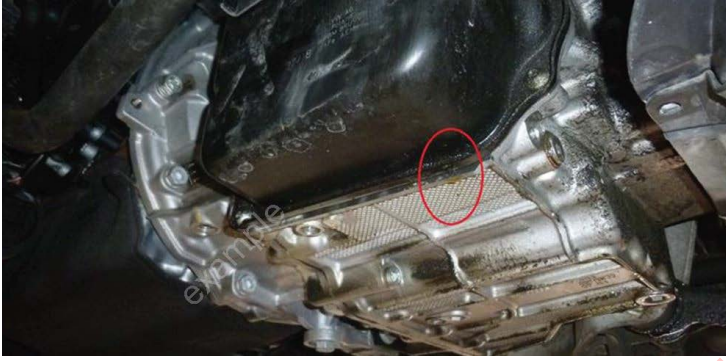
Resim 1: Mekatronik kapağı bölgesinden sızan yağın örnek görünümü

- DQ381 şanzıman muhafazasının etkilenen kısmını atölye araçlarıyla ayrıntılı şekilde temizleyin.
- DQ381 şanzımanı ısıtın (motor yağı sıcaklığı minimum 80 °C).
- Mekatronik kapağındaki ilgili bölgeye kaçak arama spreyi (YP Numarası: G 001 900 A1) püskürtünüz ve sızıntıyı yeniden değerlendiriniz (bkz. Resim 2):
  - Sızıntı, mekatronik kapağına açıkça atanabiliyorsa, sızıntının açıklayıcı bir fotoğraf belgesi oluşturulmalıdır. Müteakiben mekatronik kapağı, Atölye El Kitabı/ YP bilgileri uyarınca değiştirilmelidir.

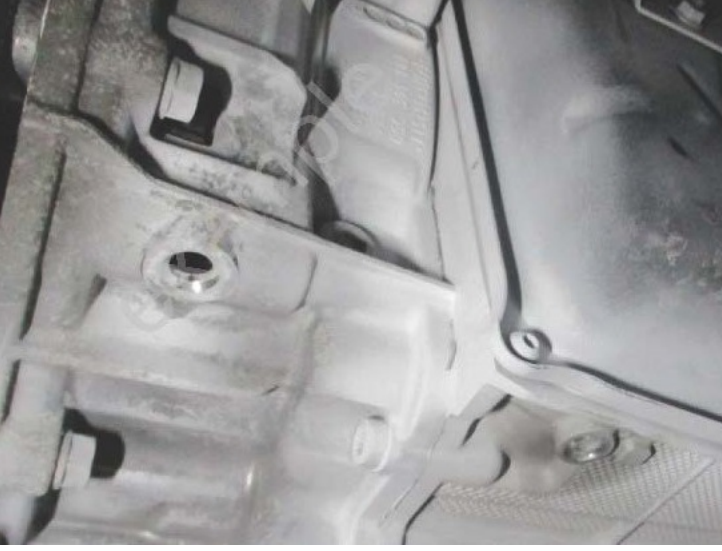
**Resim 2:** Mekatronik kapağında, sızan yağ arama spreyi püskürtülen bölgenin örnek görünümü
