## Müşteri ifadesi / Atölye tespiti

### Müşteri şikayeti:

### Teknik açıklama

### Önlem

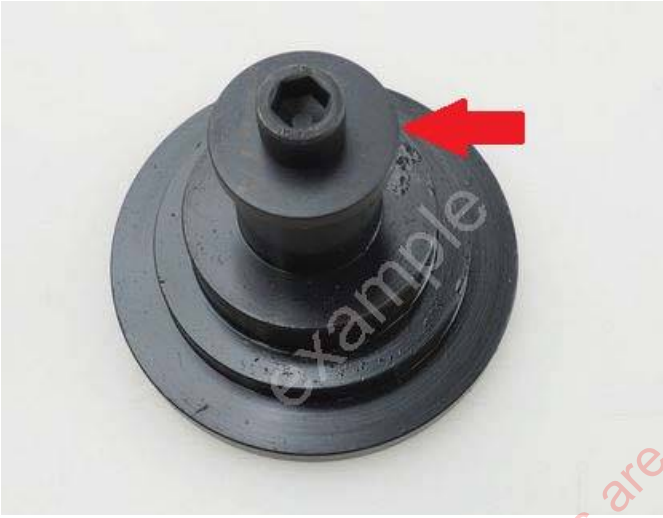
Resim 1: Rondelalı cıvata dahil gerdirme donanımı -T10613- örnek görüntüsü (kırmızı ok).

- DQ200 şanzımanı SEAT atölye el kitabına bakarak araçtan sökün.
- DSG kavramayı SEAT atölye el kitabına göre sökün.
- Rondelalı cıvatayı (bkz. Resim 1, kırmızı ok) gerdirme tertibatından -T10613- sökün.

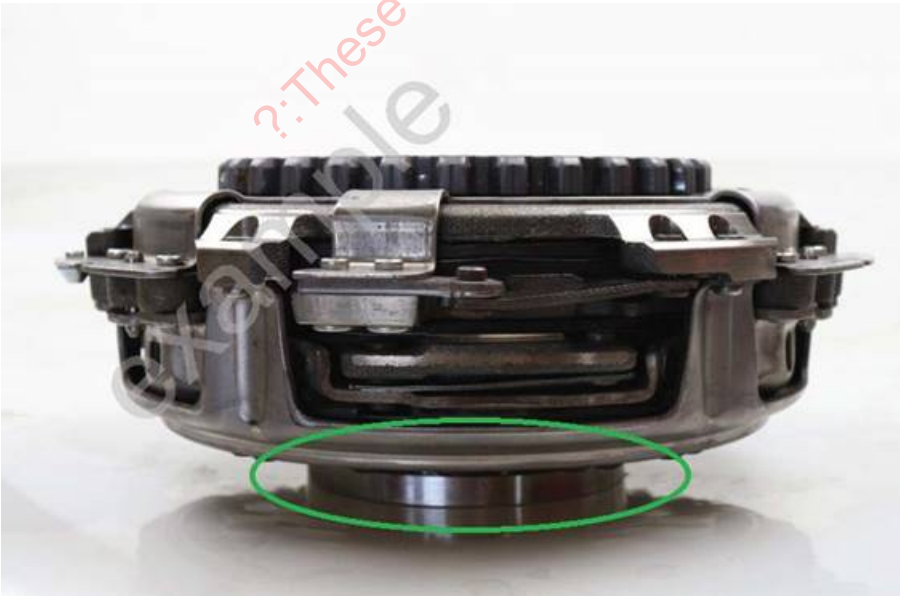
Resim 2: DSG kavramanın gerdirme tertibatında -T10613- örnek görüntüsü.

- Gerdirme tertibatını -T10613- DSG kavramaya takın (resim 2'ye bakın, yeşil elips).

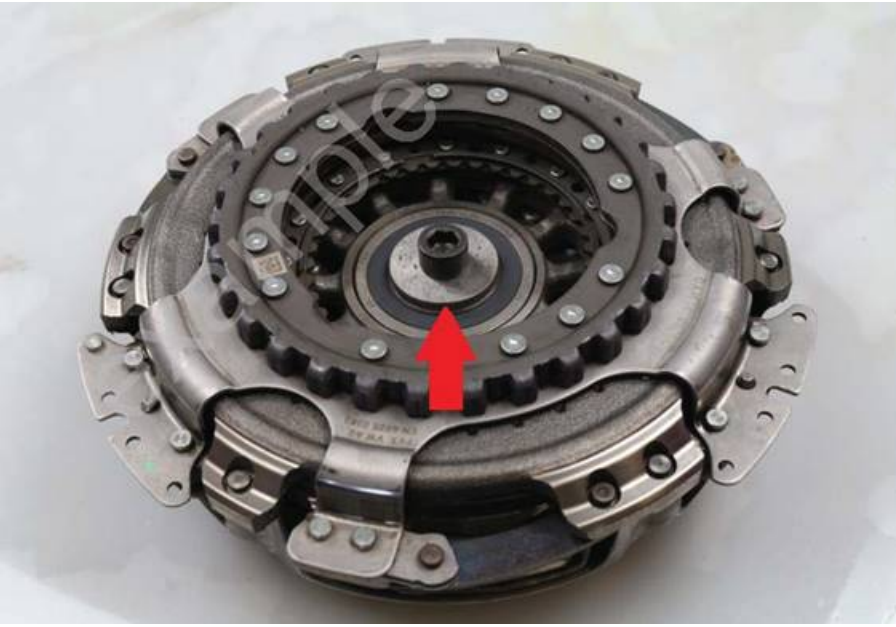
**Resim 3:** DSG kavramanın yerleştirilmiş ve sıkılmış gerdirme tertibatındaki -T10613- örnek görüntüsü.

- Daha önceden çözülmüş rondelalı cıvatayı (bkz. resim 1, kırmızı ok) germe donanımına - T10613 takın ve sıkın (bkz. resim 3, kırmızı ok).

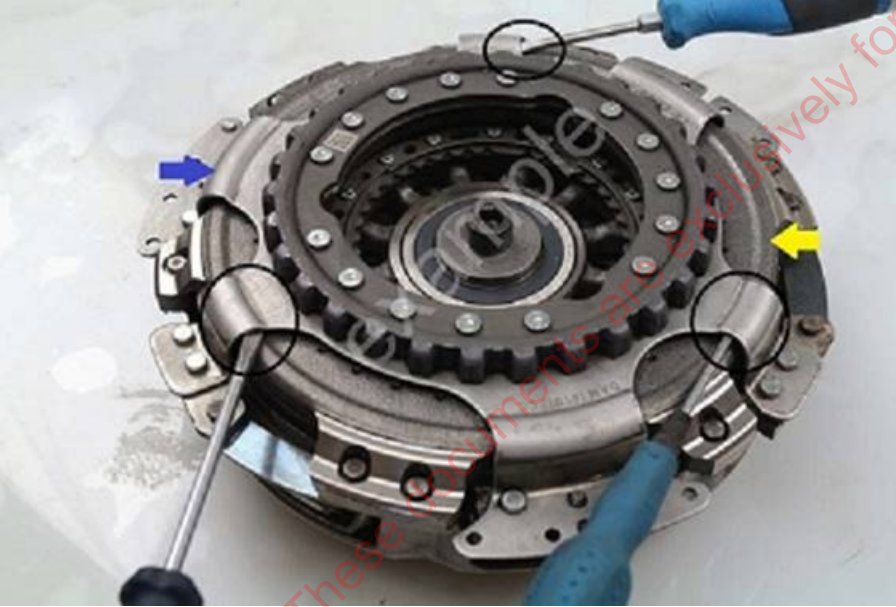
**Resim 4:** Kavrama halkası ve baskı plakası K1 arasına takılan düz tornavidanın örnek görüntüsü.

- 3 klasik düz tornavidayı (resim 4, siyah elipsler) kavrama halkası (resim 4, mavi oka bakın) ve baskı plakası K1 (resim 4, sarı ok) arasına yerleştirin.

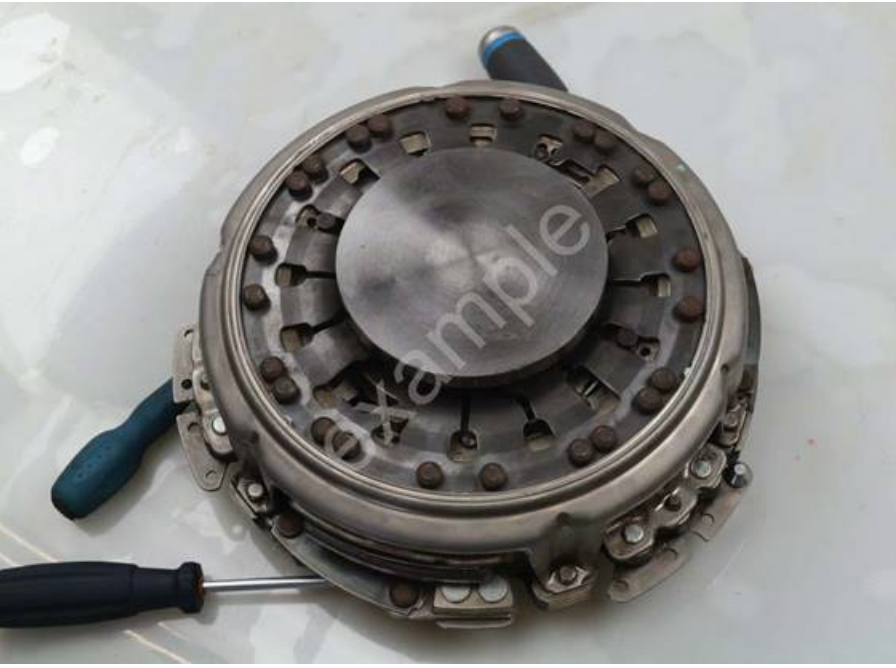
**Resim 5:** DSG kavramayı 3 tersine çevrilmiş düz tornavidanın örnek görüntüsü.

- DSG kavramayı, 3 yerleştirilmiş düz tornavidayla ters çevirin (bkz. Resim 5).

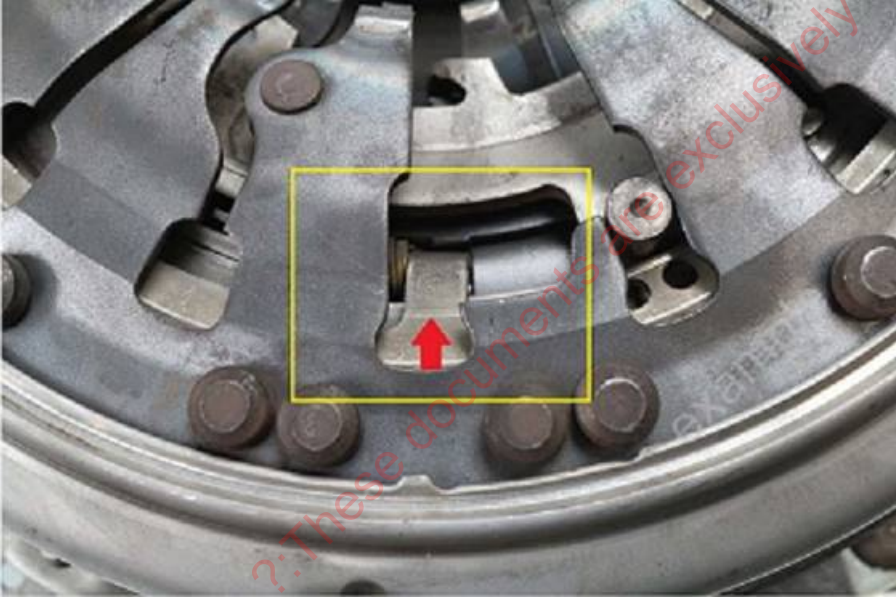
**Resim 6:** Baskı plakası K1'in ayar halkasının örnek ayrıntılı görüntüsü (kırmızı ok).

- Debriyaj diski K1 ayar halkasını (bkz. Resim 6, sarı dikdörtgen/ kırmızı ok), pazarda bulunan 2 düz tornavida ile ok yönünde geri döndürün (bkz. Resim 7 ve 8, sarı oklar). Ardından 2 düz tornavidayı bu konumda tutun ve 3 düz tornavidayı alt kısımdan (resim 9, yeşil oklar) tekrar çekip çıkarın.

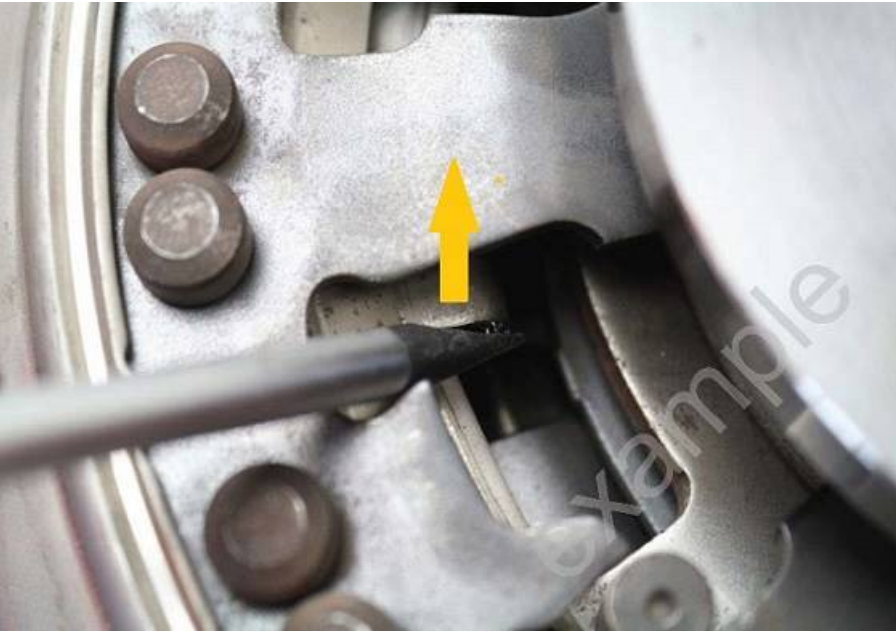
Resim 7: Baskı plakası K1'in ayar halkasının nasıl geri alınacağını gösteren örnek görüntü (sarı ok).

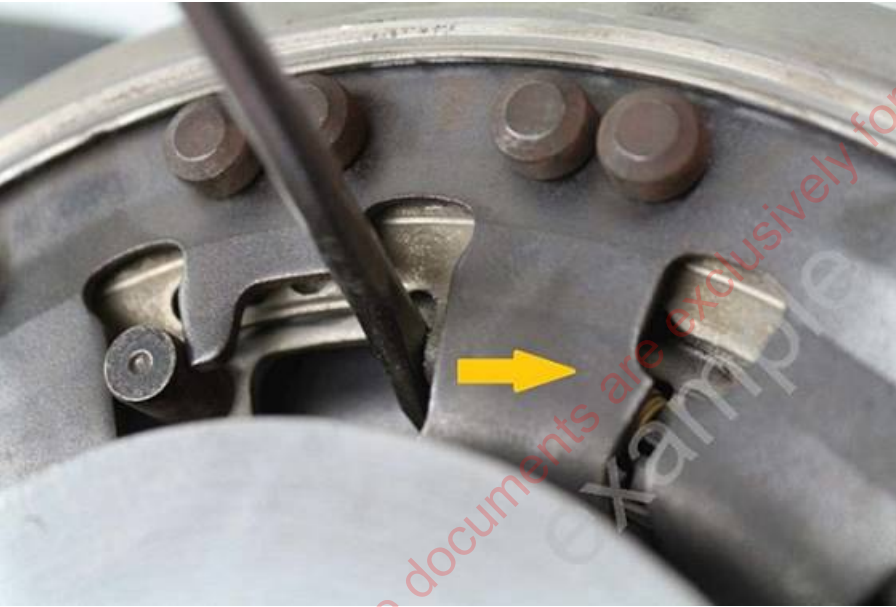
Resim 8: Baskı plakası K1'in ayar halkasının nasıl geri alınacağını gösteren örnek görüntü (sarı ok).

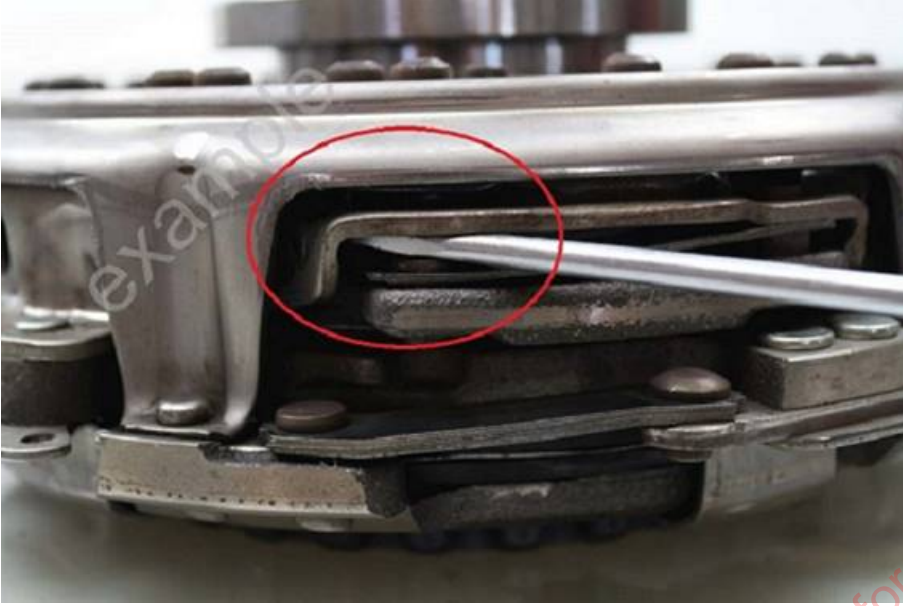
**Resim 10:** Düz tornavidanın kavrama kapağı K2 ve baskı plakası K2 arasındaki detaylı görüntüsü (kırmızı elips).

- 3 piyasa tipi düz tornavidayı, kavrama kapağı K2 ve baskı plakası K2 arasına yerleştirin (bkz. Resim 10, kırmızı elips ve Resim 11).

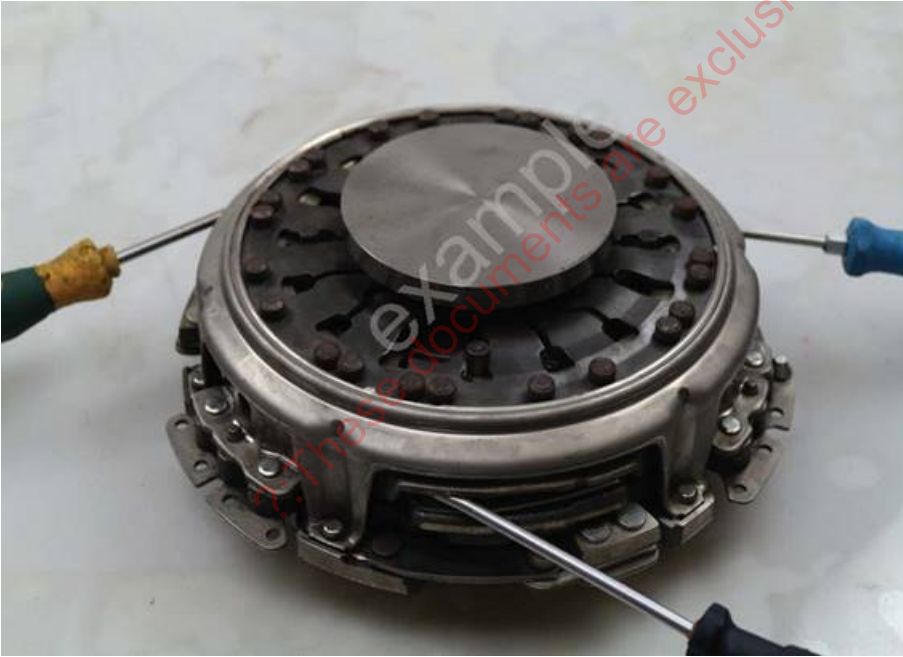
**Resim 11:** Yerleştirilen 3 düz tornavidanın örnek görüntüsü.

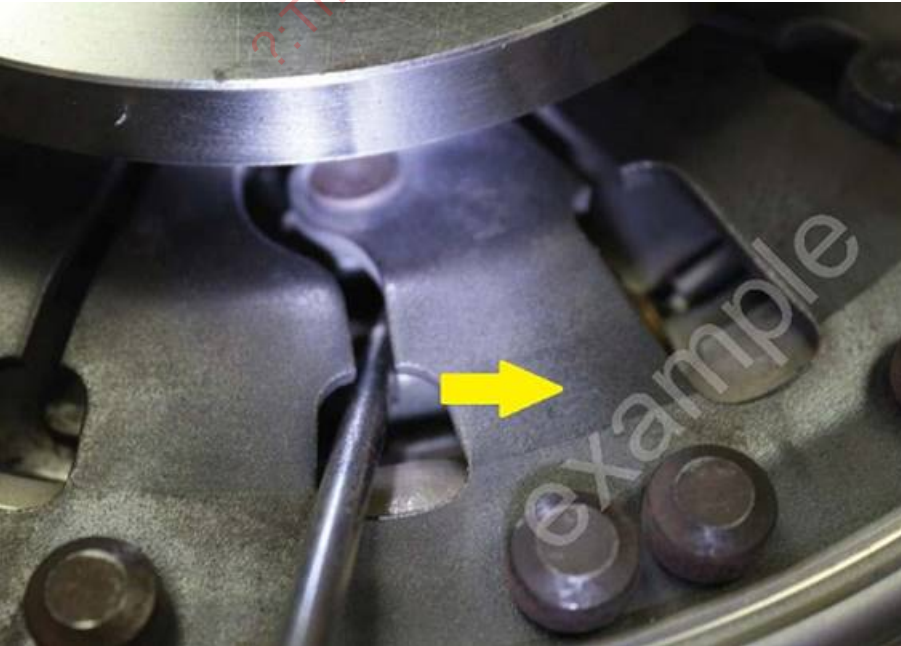
**Resim 14:** Baskı plakası K2'nin ayar halkasının nasıl geri alınacağını gösteren örnek görüntü (sarı ok).

- Debriyaj diski K2 ayar halkasını (bkz. Resim 12, sarı dikdörtgen/ kırmızı ok), pazarda bulunan 2 düz tornavida ile ok yönünde geri döndürün (bkz. Resim 13 ve 14, sarı oklar). Ardından 2 düz tornavidayı bu konumda tutun ve 3 düz tornavidayı alt kısımdan (resim 15, yeşil oklar) tekrar çekip çıkarın.

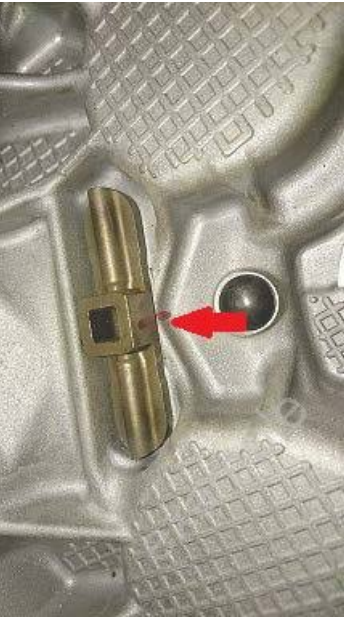
**Resim 17:** Menteşe taşıyıcısının işaretli montaj konumunun örnek görüntüsü.

- Menteşe taşıyıcısının montaj konumunu uygun bir kalemle işaretleyin (bkz. Resim 17, kırmızı ok).

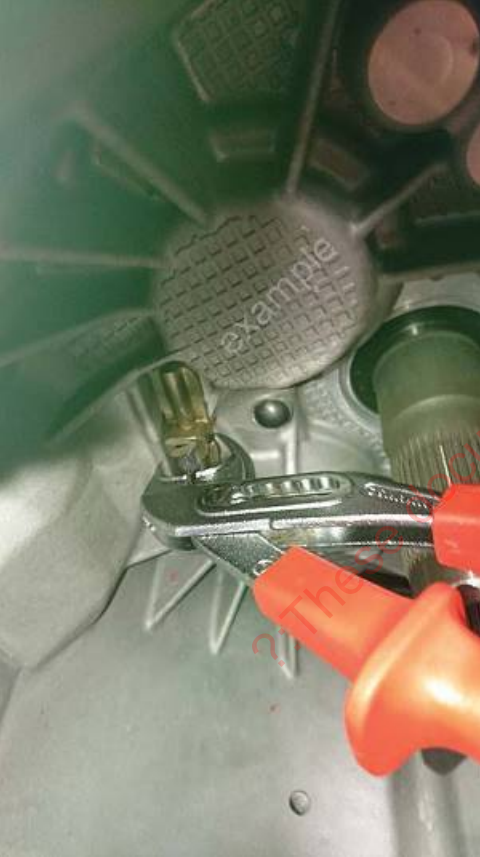
**Resim 18:** Menteşe taşıyıcısının sökülmesi örnek görünümü.

- SEAT atölye kitaplarında yer alan bilgilerin aksine menteşe taşıyıcı klasik bir pense (örn. Su pompası pensesi) ileri ve geri hareket ettirilerek (resim 18'e bakın) sökülmelidir.

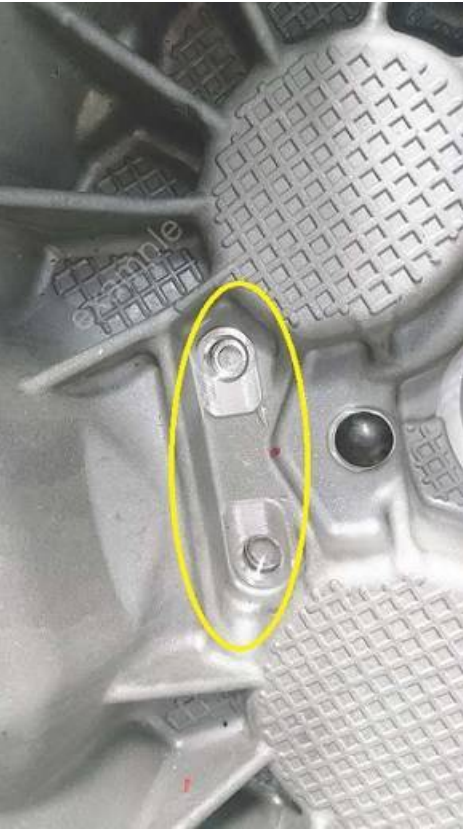
**Resim 19:** Vites kutusundaki ayar deliklerinin örnek görünümü.

- Vites kutusundaki ayar deliklerini atölyede bulunan gereçleri kullanarak itinayla temizleyin (resim 19, sarı elipse bakın).

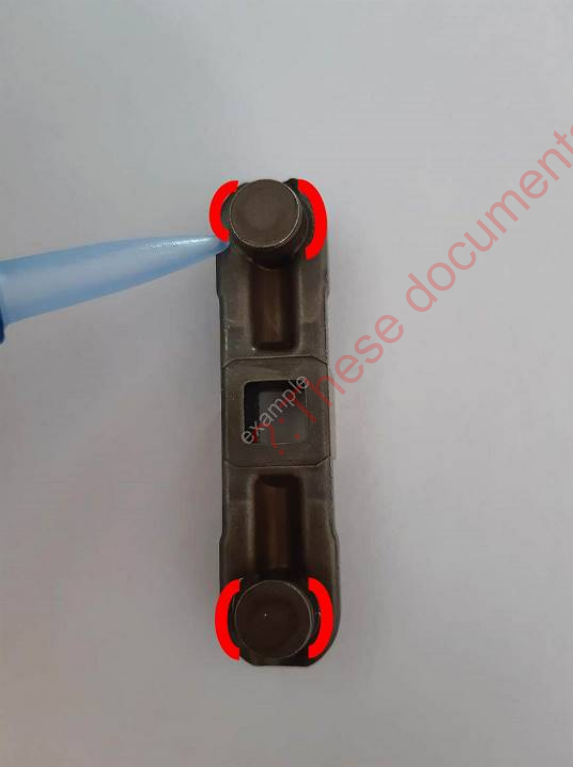
**Resim 20:** Menteşe taşıyıcısının arka kısmına emniyet maddesi uygulanan örnek görüntüsü.

- Menteşe taşıyıcısının arka kısmını atölye gereçleriyle itinayla temizleyin. Ardından menteşe taşıyıcısının arka kısmına YP numarası **D 000 600 A2)** Temas yüzeyleri bölgesini (bkz. resim 20, kırmızı daireler) ıslatın.

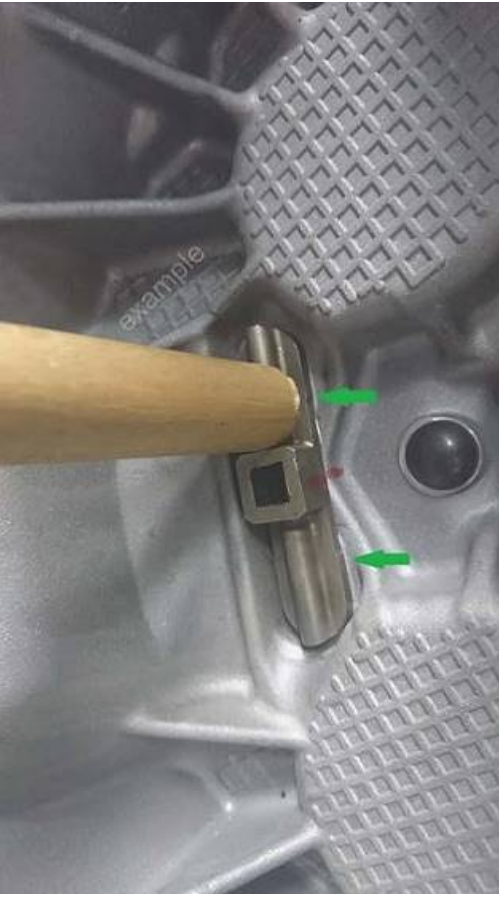
**Resim 21:** Menteşe taşıyıcısının vites kutusunun içine hafifçe çakılmasının örnek görüntüsü.

- Menteşe taşıyıcısını bir çekiç ve uygun bir yardımcı gereç (örn. Bakır malafa, alüminyum malafa veya ahşap parça) kullanarak tekrar vites kutusunun içine yerleştirin. Bunun için dönüşümlü olarak /sağ/sol) menteşe taşıyıcısının üzerine hafifçe vurun (resim 21, yeşil oklar).

Menteşe taşıyıcısının son konuma ulaştığı akustik olarak algılanabilir.
