Teknik açıklama

Krank mili radyal contasında (triger kayışı tarafı) üretim sapması. Bunun sonucunda, krank mili radyal contası (triger kayışı tarafı) bastırılarak sızdırmazlık flanşından dışarı doğru çıkabilir (bkz. Şekil 1, sarı ok) ve yağ sızıntısına neden olabilir.

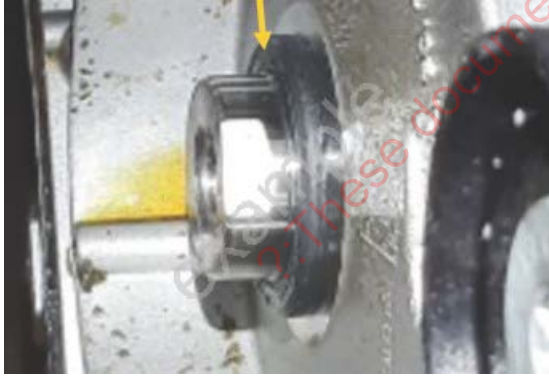
Şekil 1: Dışarı doğru bastırılan krank mili radyal contasını (triger kayışı tarafı) örneği.

1. Motor numarasını/motor üretim tarihini kontrol edin
2. Triger kayışı kapağı etiketinde kırmızı bir nokta olup olmadığını kontrol edin
3. Krank mili radyal contasını (triger kayışı tarafı) değiştirin
4. Triger kayışı kapağı tanımlama etiketine kırmızı bir nokta ekleyin

- Krank mili radyal contasını (triger kayışı tarafı) Atölye El Kitabına/Orijinal Parça Kataloğuna göre değiştirin.
- "İlgili madde" ile devam edin. 4".

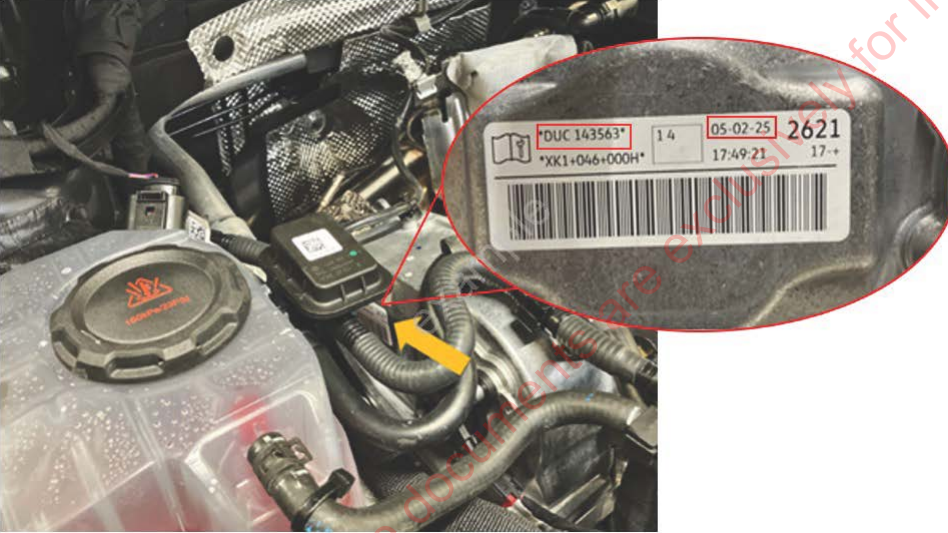
Motor numarası/üretim tarihi triger kayış kapağı etiketinde okunabilir (bkz. Şekil 2, kırmızı ok/büyüteç).

Şekil 2: Triger kayışı kapağındaki tanımlama etiketinin görünümü (motor numarasını/motor üretim tarihini belirlemek için).

Verilen örneğin açıklaması, Şekil 2:

Motor kodu = DUC*

Motor numarası = 143563

Motor üretim tarihi = 05-02-25 (05.02.2025)

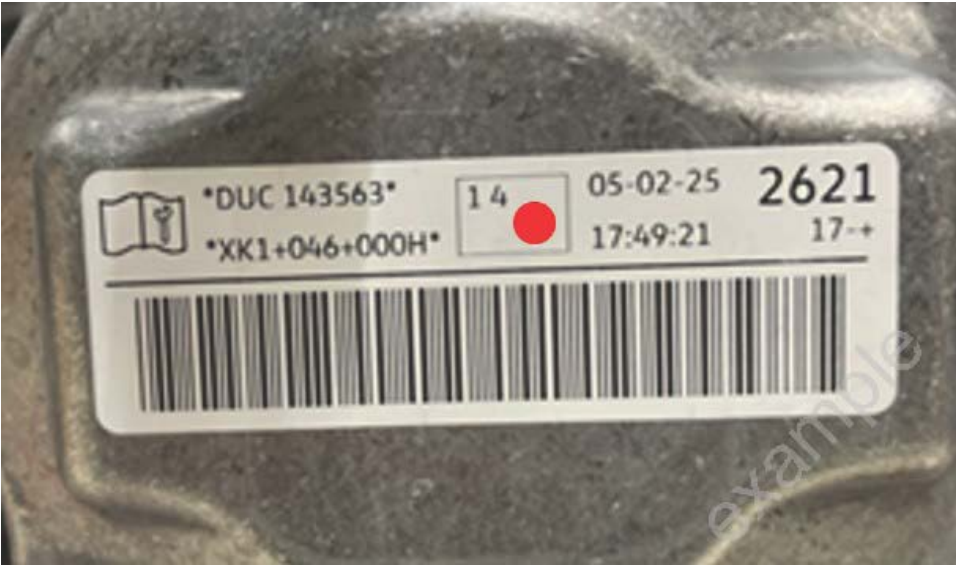
- Motor numarası/motor üretim tarihi etkilenen aralıktaysa (yukarıdaki tabloya bakın) ve triger kayışı kapağı etiketinde **kırmızı bir nokta** yoksa (bkz. Şekil 3), "Madde 3 ile ilgili olarak" bölümü **ile devam edin**.
- Triger kayışı kapağı etiketinde zaten kırmızı bir nokta varsa (bkz. Şekil 3) bu TPI geçerli değildir. Bu durumda araç onarım maliyetleri bu TPI ile karşılanamaz.

Şekil 3: Triger kayışı kapağı tanımlama etiketindeki kırmızı noktanın görünümü.

- Krank mili radyal contasını (triger kayışı tarafı) değiştirdikten sonra, yağa dayanıklı bir işaret kalemi kullanarak triger kayışı tanımlama etiketine bir kırmızı nokta (bkz. Şekil 3) koyun.
