## Müşteri ifadesi / Atölye tespiti

- Motorda güç yok.
- Gösterge panelindeki egzoz gazı kontrol sistemi uyarı lambası yanıyor.

- Müşteri iddialarından bir veya her ikisi tekrar oluşturulabilir niteliktedir.
- Motor kontrol ünitesinde aşağıdaki arıza kodlarından en az biri kayıtlıdır:
  - P334A00 –Şarj basıncı aktüatörü – Elektrik arızası.
  - P334B00 – Şarj basıncı aktüatörü – Mekanik arıza.
  - P334C00 – Şarj basıncı aktüatörü – Adaptasyon başlatılmadı.
  - P256200 – Şarj basıncı aktüatörü konum sensörü – Elektrik sorunu.
  - P256400 – Şarj basıncı aktüatörü konum sensörü – Sinyal çok düşük.

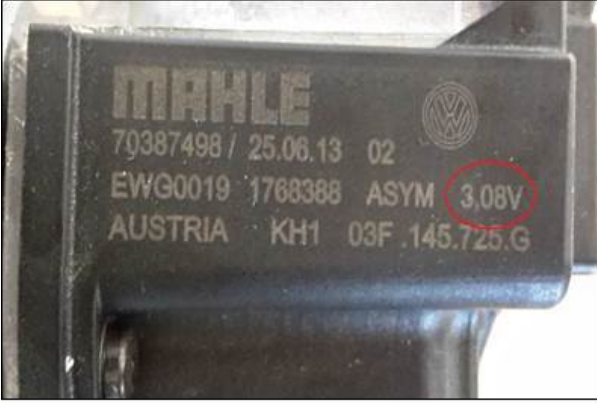
Şekil 1: Basınç regülatörü üzerine yazdırılan 3,08 Volt ayarının örneği (kırmızı elips).

- Voltaj değeri, IDE03934 içerisinde ölçülen değere bağlı olarak 4,2 volt ile aynı veya düşükse veya orijinal parça referansı: 03F 145 701 F(X), H(X), G(X) olan turboşarjlar zaten 2 milimetrelilik ara pul ile donatıldıysa:
  - Turboşarj basınç regülatörünü, SEAT Atölye El Kitabı/Orijinal parça kataloğu uyarınca değiştirin.
  - Turboşarj basınç regülatörünün ayarını kontrol edin (bkz. Şekil 1, kırmızı elips).

Turboşarj basınç regülatöründeki ayar 3,08 Volt ise (bkz. Şekil 1, kırmızı elips) herhangi bir ara pulun takılmasına gerek yoktur. Önceden takılan ara pulları bir kez daha sökün.

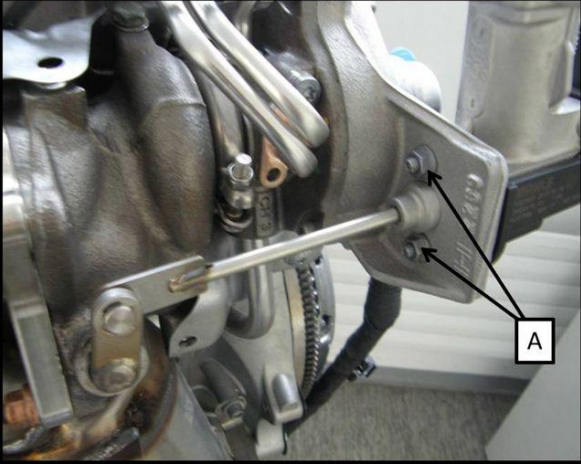
Şekil 2

- Turboşarj basınç regülatörünün iki sabitleme somununu gevşetin (bkz. Şekil 2, İşaret A).

- Turboşarj basınç regülatörünün iki sabitleme somununu (bkz. Şekil 2, İşaret A) 8 Nmtorka sıkın.

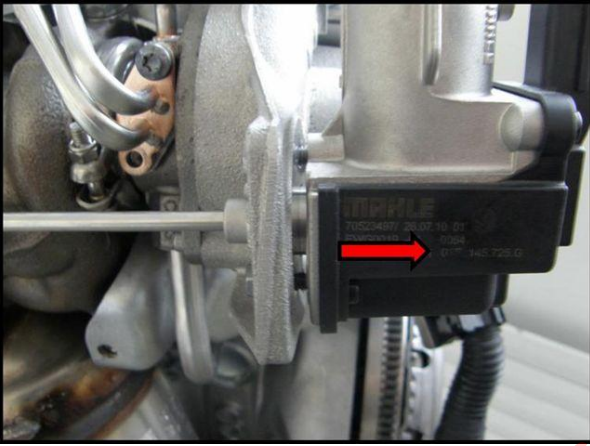
Şekil 3

- Turboşarj basınç regülatörünü ok yönünde yaklaşık 10 milimetre çıkartın (bkz. Şekil 3, kırmızı ok). Kontrol çubuğunun tamamen sökülmesine izin verilmez.

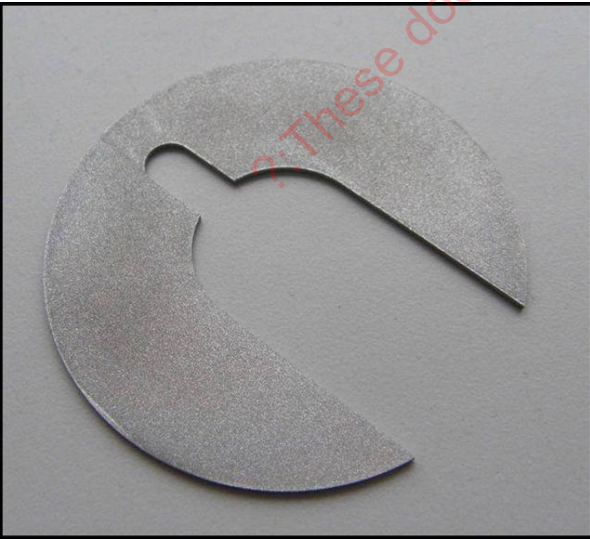
Şekil 4: Ara pul örneği.

- Yukarıdaki ilgili ara pulu (bkz. Şekil 4), basınç regülatörü ve turboşarj muhafazası üzerindeki flanş arasına takın (bkz. Şekil 5, İşaret B).

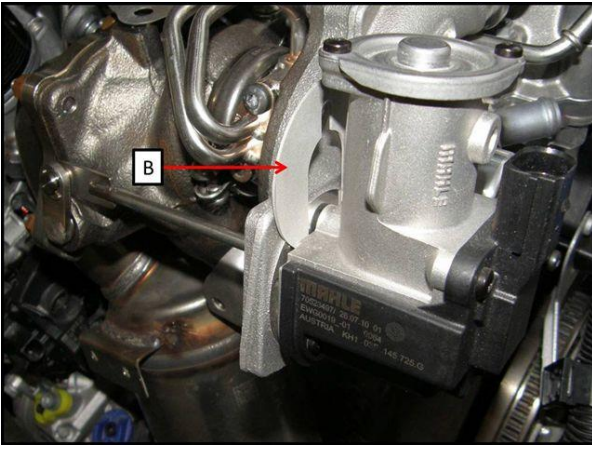
Şekil 5: Flanş ve basınç regülatörü arasına takılan ara pul örneği.
