Müşteri ifadesi / Atölye tespiti

Teknik açıklama

Bilgi ve eğlence sistemi açılırken doğrulamak için ana kullanıcının başlangıç ekranı belirmiyor.

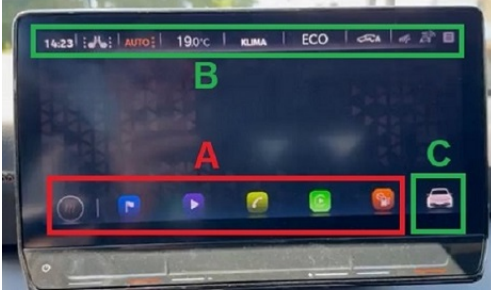
Resim 1: Bilgi-eğlence sistemi ekranının örnek görünümü

- Bilgi ve eğlence sisteminin ekranı temasa tepki vermiyor ve ekranın alt kısmındaki semboller kullanılmıyor (bkz. Resim 1, kırmızı dörtgen A). Yalnızca klima sistemi alanı (bkz. Resim 1, yeşil dörtgen B) ve araç ayarları (bkz. Resim 1, yeşil kare C) tepki veriyor.

- Şikayete neden olan durum tespit edilebiliyor.
- Vaka belleğinde herhangi bir kayıt mevcut değildir.

Aracı durdurun ve bir Terminal 15 döngüsü gerçekleştirin (aracın kontağını kapatın). Kontak tekrar açıldığında bilgi ve eğlence sisteminde doğrulamak için ana kullanıcının başlangıç ekranı belirir ve bilgi ve eğlence sisteminin ekranı kusursuz bir şekilde çalışıyor.

NOT Nihai çözüm OUL9 kodlu ORU aksiyonu kapsamında sunulacaktır.
--
