3765, KJ*: Gösterge panelindeki mesaj: "Hata: Lütfen atölyeyi ziyaret edin! "Araçtan yalnızca P pozisyonunda çıkın"

Yayınlama Tarihi: 07.Kas.2023

Teknik açıklama

Vites kolundaki P konumu (Park) için mikro anahtarda bileşen sapması.

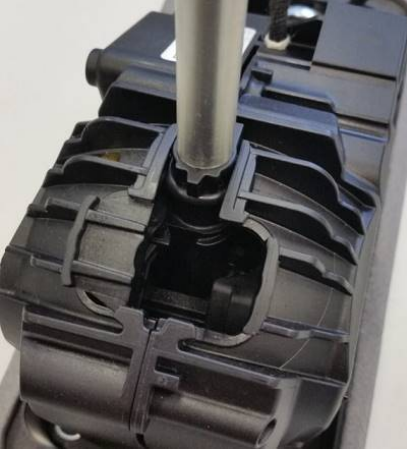
Şekil 1: "ECS/Küster GEN 2" vites kolu örneđi.

| NOT "Önlem" bölümünde açıklanan vites kolunun onarımı yalnızca "ESC/Küster GEN 2" vites kolu için geçerlidir (bkz. Şekil 1). |

1.2. Vites kolunun "ECS/Küster GEN 1 mi yoksa ECS/Küster GEN 2" mi olduđuna bakın (bkz. Şekil 1 ve 2):

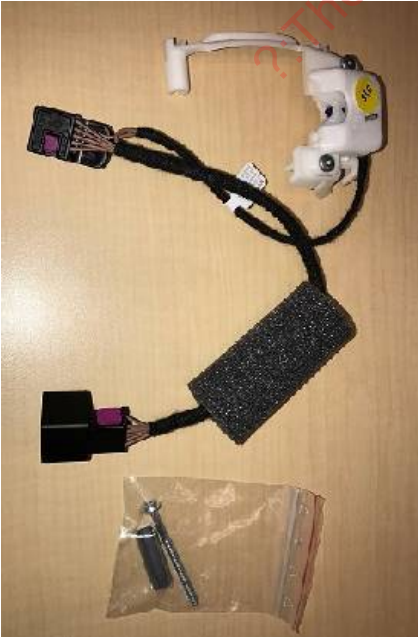
Şekil 4: P konumu (harici) için yeni mikro anahtarın onarım kiti örneđi.

2.2. Aşağıdaki talimatları izleyerek, P konumu (harici) (bkz. Şekil 4) için yeni mikro anahtarı takın:

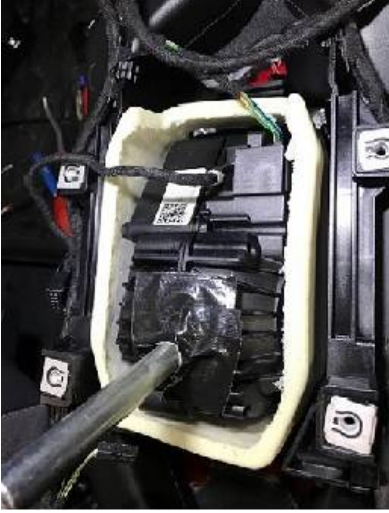
Şekil 5: Vites kolu açıklığının yapışkan bant ile kapatılmış görünümü.

2.4. Vites kolunu "D" (Sürüş) konumuna alın ve açıklığını yapışkan bant ile kapatarak vidaların veya aletlerin kontrol ünitesine düşmesini önleyin (bkz. Şekil 5).

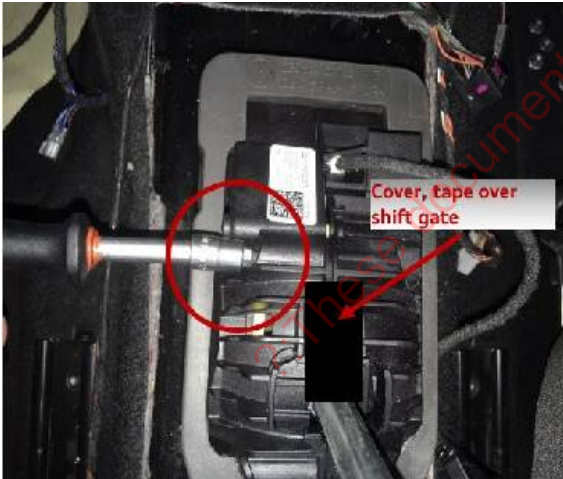
Şekil 6: Çıkarılan T-20 civatası örneği (kırmızı daire).

2.5. Kırmızı daire ile işaretlenmiş T-20 civatasını sökün (bkz. Şekil 6).

Söktüğünüz T-20 civatasını onarımda kullanılmayacağı için atabilirsiniz.

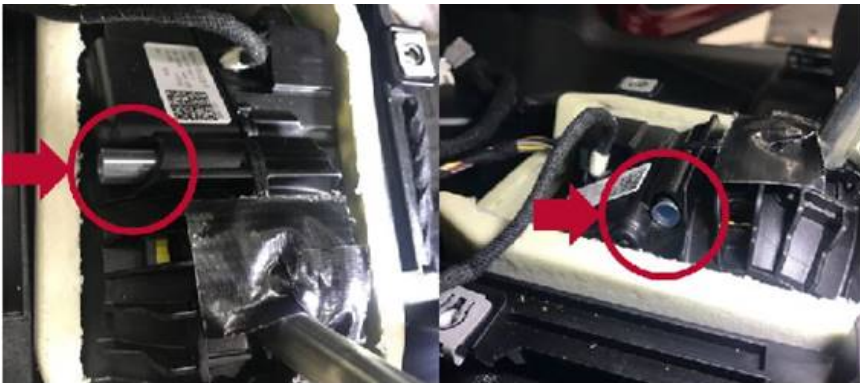
Şekil 7: Ara burcun montajı için örnek.

2.6. P konumu (harici) için yeni mikro anahtarın onarım kitinde yer alan ara burcu takın (bkz. Şekil 7, kırmızı ovaler).

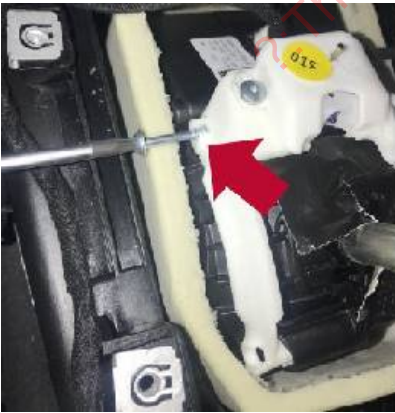
Şekil 10: Yeni T-20 cıvatanın montajı için örnek.

2.9. Onarım kitinde yer alan yeni ve daha uzun T-20 cıvatayı kullanarak, P konumu (harici) için yeni mikro anahtarı vites koluna sabitleyin. Cıvatayı 2.0 Nm torka sıkın (bkz. Şekil 10).

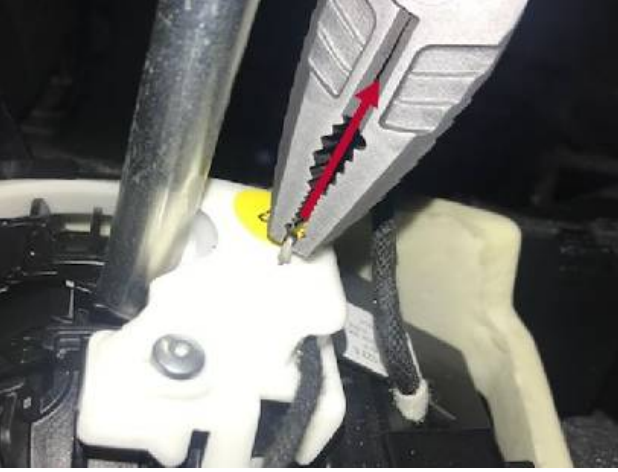
Şekil 13: Yeni mikro anahtarın kilit piminin sökülmesi örneği.

3.9. Vidaları sıktıktan sonra kilit pimini sökün (bkz. Şekil 13). Ayarı tekrar yapmanız gerekmesi ihtimaline karşı pimi saklayın.
