## Müşteri ifadesi / Atölye tespiti

### Müşteri şikayeti:

### Teknik açıklama

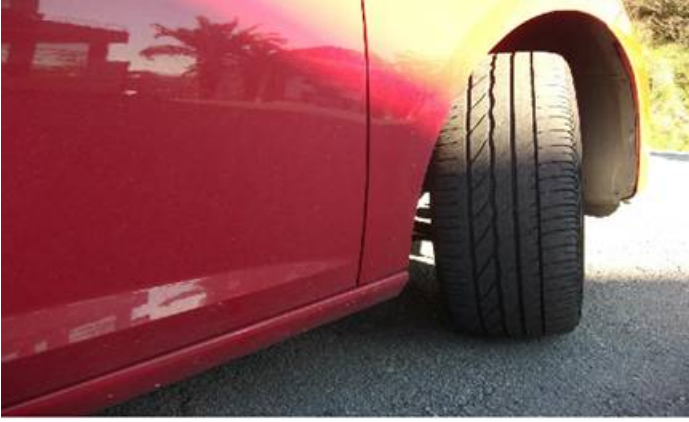
- Direksiyon simidi tam kilide alınmışken dik yokuşlarda sürüş esnasında ön süspansiyondan ses geliyor (bkz. Şekil 1).

Şekil 1: Direksiyon simidi tam kilide alınmışken ve dik yokuşta araçta sesin nasıl tekrarladığına dair örnek (araç park çıkışı).

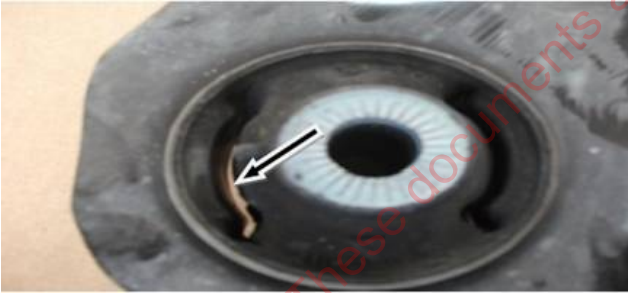
- Bildirilen sorun tekrar oluşturulabilir niteliktedir.
- Ön salınım kolunun metal-kauçuk rulmanında herhangi bir deformasyon veya kırılma mevcut değildir.
- Ön salınım kolunun metal-kauçuk rulmanının iç kauçuk duvarları (olukları) birbirini engelleyerek (bkz. Şekil 2), rulman aşağıdaki gibi deformasyon koşulları altında çalışırken kauçuğun gıcırta sesi çıkarmasına sebep olmaktadır:
  - Direksiyon simidi tam kilide alınmışken dik yokuşlarda park alanından çıkarken.
  - Direksiyon simidi tam kilide alınmışken tümseklerden geçiş esnasında.

Şekil 2: Sürtünmenin oluştuğu yere dair örnek (ok).

Yukarıda sözü geçen semptomlar, kir sebebiyle (örneğin su, toz, çamur, kum, iri kum vb.) çevresel koşulların bir sonucu olarak meydana gelebilir.

Bir fırça yardımıyla şu orijinal parça referansına sahip gresi ekleyin: **G 052 150 A2** Gresi, ön salınım kolunun metal-kaçuk rulmanının iç duvarlarına (oluklarına) uygulayın (bkz. Şekil 4).

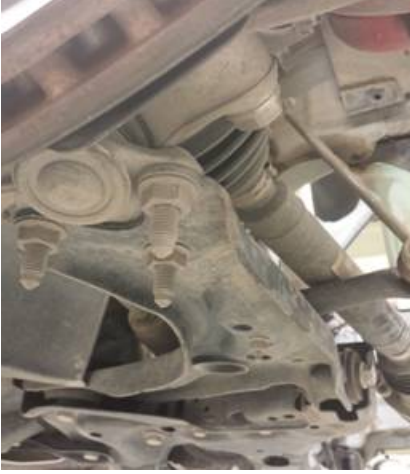
Şekil 3: Alt salınım koluna örnek.

İlki adet alt salınım kolunu SEAT Atölye El Kitabı uyarınca sökün (bkz. Şekil 3).

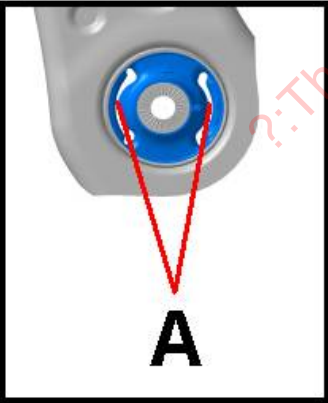
Şekil 5

A: Lityum gresin uygulanması gereken iki oluğun görünümü.

Bu işlemi hem iki oluğa, hem de ön sağ ve sol taraftaki iki adet metal-kaçuk rulmana uygulayın.

Uygulanan lityum gres miktarı oluk başına 0,08 gram ile 0,1 gram arasında olmalıdır (bkz. Şekil 5).
