Teknik açıklama

Kam mili sızdırmazlık flanşında parçaya bağlı sorun

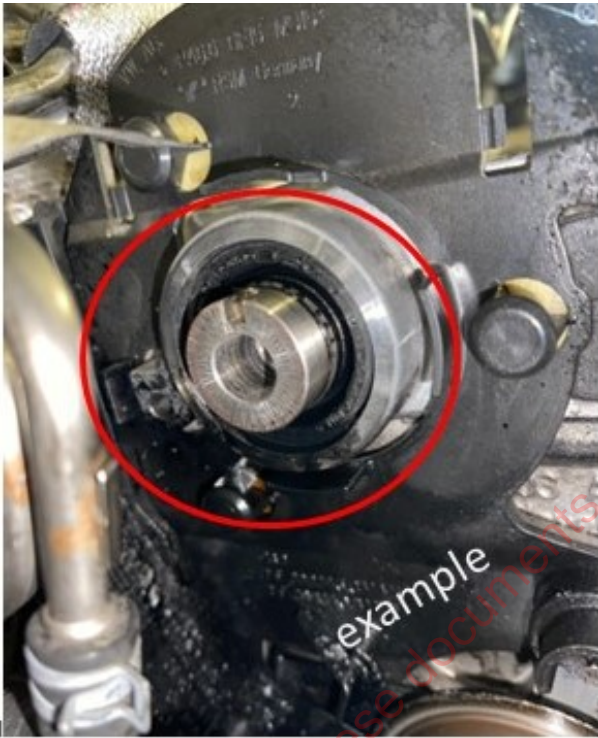
- Onarım çalışmaları (örneğin triger kayışında ve/ veya devirdaim pompasında) ya da bir bakım/ kontrol esnasında kam mili keçesi bölgesinden bir yağ sızıntısı tespit ediliyor (bkz Resim 1, kırmızı elips).

**Resim 1:** Kam mili keçesindeki yağ sızıntısının örnek görünümü**Dokümana ait geçmiş veriler:**

Takılan kam mili keçesinin üreticisinin tespit edilmesi ve kam mili keçesinin değiştirilmesi

- Triger kayışı dişlisi kam milini, Atölye El Kitabı uyarınca sökün.
- Bilgilendirme Güncel olarak motora takılı olan kam mili keçesinin üreticisini tespit edin (bkz., Resim 2 ve aşağıdaki tablo).

- Motora "Freudenberg" üreticisine ait bir kam mili keçesi takılıysa Atölye El Kitabı/YP Bilgileri uyarınca yedek parça olarak "Kaco" üreticisine ait bir kam mili keçesi takılmalıdır.
- Motora "Kaco" üreticisine ait bir kam mili keçesi takılıysa Atölye El Kitabı/YP Bilgileri uyarınca yedek parça olarak "Freudenberg" üreticisine ait bir kam mili keçesi takılmalıdır.
- Motorun geri kalan toplama işlemi, Atölye El Kitabı gereğince sökme işleminin tersi sıralamasıyla gerçekleştirilir.

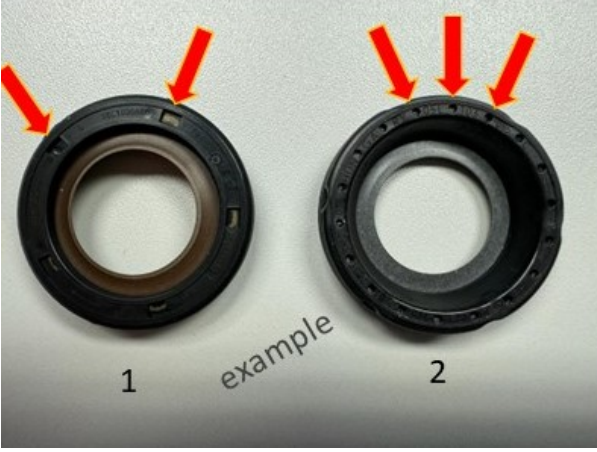
Resim 2: Kam mili keçelerine ait farklı üreticilerin (Freudenberg/Kaco) örnek görünümü

Kam mili keçesi (bkz., Resim 2)	Açıklama	Üretici	YP No.
1. sol	Keçede az sayıda boşluk (bkz. Kırmızı oklar) mevcut, kahverengi sızdırmazlık dudağı (iç)	Freudenberg	05L.103.085.D
2. sağ	Keçede çok sayıda boşluk (bkz. Kırmızı oklar) mevcut, gri sızdırmazlık dudağı (iç)	Kaco	05L.103.085.C
