Müşteri ifadesi / Atölye tespiti

Teknik açıklama

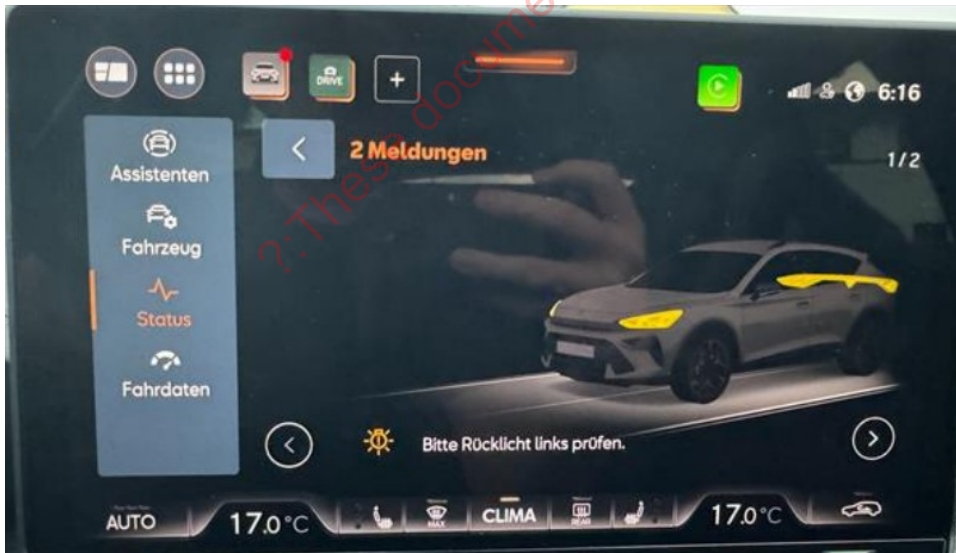
Şekil 1: Bilgi ve eğlence sistemi ekranının görünümü, mesaj: "Sol arka lambayı kontrol edin".

- Bu nedenden dolayı örneğin arka lambalar, kontrol üniteleri, vb. gibi parçaları değiştirmeyi.
- Aracın belirtilen davranışı güncel teknolojiye uygundur.
- **Müşteriye, ⇒ Müşteri bilgisi bölümü içerisindeki bilgiler uyarınca bilgi verin.**

Bu nedenle müşteriyi, aracı çalıştırmadan önce “Coming Home” veya “Leaving Home” fonksiyonlarının sonlanması gerektiği hakkında bilgilendirin.
