Müşteri ifadesi / Atölye tespiti

Yakıt dozaj valfinde (-N290-) yapı parçası kaynaklı sorun

Seri uygulama

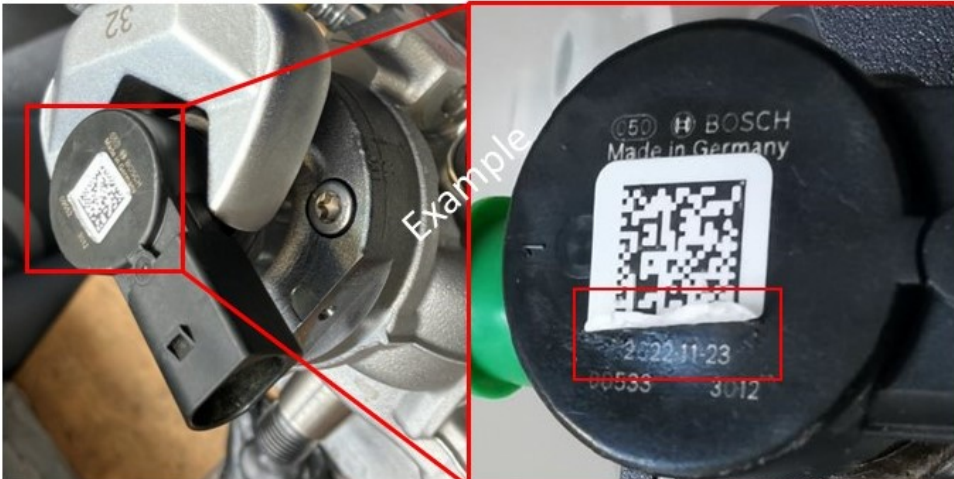
Resim 1: Yakıt dozaj valfindeki (-N290-) üretim tarihinin örnek görünümü

- 15.03.2023 üretim tarihinden itibaren (örnek üretim tarihi, bkz. Resim 1, sağ, kırmızı dörtgen).

NOT Yakıt dozaj valfindeki (-N290-) üretim tarihinin okunması için QR kodunu içeren etiket kısmen bir miktar sökülmalıdır (bkz. Resim 1, sağ, kırmızı dörtgen).

Resim 1’de örnek yardımıyla üretim tarihi açıklaması (sağ, kırmızı dörtgen):

- 2022-11-23 = 23.11.2022

- Yakıt dozaj valfindeki (-N290-) üretim tarihini, Resim 1 (sağ, kırmızı dörtgen) uyarınca okuyun:
 - Yakıt dozaj valfinin (-N290-) üretim tarihi 21.06.2022 ve 14.03.2023 arasında ise veya bu aralıkta bulunuyorsa yakıt dozaj valfi (-N290-) aşağıdaki çalışma talimatı uyarınca yenilenmelidir. Bu durumda madde “2’ye ilişkin” ile devam edin.
 - Yakıt dozaj valfinin (-N290-) üretim tarihi 21.06.2022 öncesi veya 14.03.2023 sonrası ise bu TPI geçerli değildir.

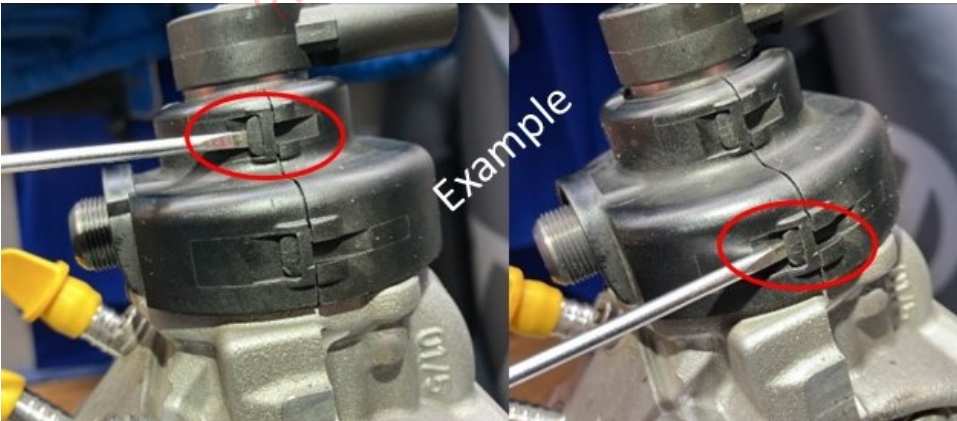
Resim 2: Yakıt dozaj valfindeki (-N290-) kapağın açılmasına dair örnek görünüm

- Yakıt dozaj valfindeki (-N290-) elektrik soket bağlantısını açın ve çekin.
- Yakıt dozaj valfi (-N290-) kapağının açılması ve yerinden alınması:
 - Kilidini açmak için kapak ve üst ile alt kilit kancasının arasına birer adet küçük tornavida yerleştirin ve kapak açılana kadar dikkatlice hafif bir şekilde kaldırın (bkz Resim 2, kırmızı elipsler).

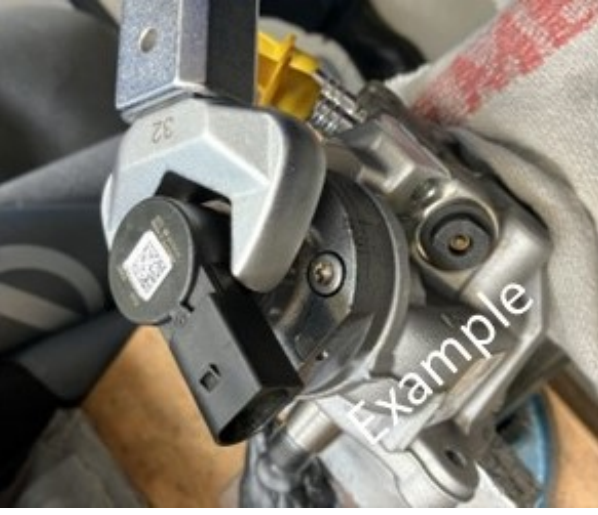
Resim 3: Kelebek somunun açık ağızlı anahtar yardımıyla nasıl çözüldüğüne dair örnek görünüm

- Yakıt dozaj valfinin (-N290-) çevresindeki alanda bulunan toz ve kiri, atölye gereçleri ile iyice temizleyin.
- Yakıt dozaj valfinin (-N290-) kelebek somununu örneğin bir tork anahtarı ve açık ağızlı anahtar ucu (anahtar genişliği 32 mm) ile çözün (bkz. Resim 3).

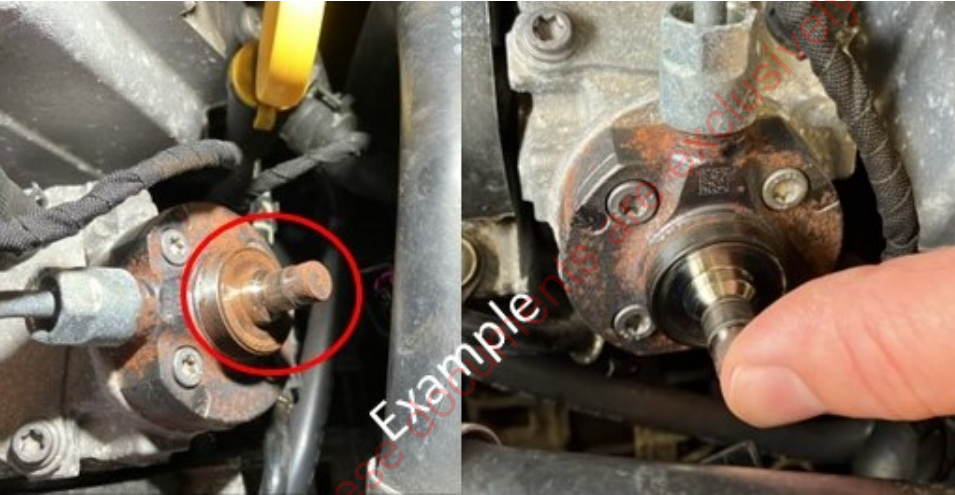
Resim 4: Yüksek basınç pompasında boşa çıkarılan hidrolik ünitenin örnek görünümü

- Kelebek somunu öncelikle yalnızca yaklaşık 3 tur çevirerek gevşetin. Ardından yakıt dozaj valfini (-N290-), sökmek için elinizle çok dikkatli bir şekilde ileri geri hareket ettirin.
- Kelebek somunu tamamen sökün ve yakıt dozaj valfini (-N290-) yerinden alın.
- Artık görünür bir şekilde olan takılmış hidrolik ünitenin çevresinde ve yüzeyinde bulunan toz ve kiri, atölye gereçleri (sıvılar veya temizlik maddeleri kullanmadan) ile çok dikkatli bir şekilde iyice temizleyin (bkz. Resim 4, sol, kırmızı daire). Hidrolik ünitenin temizlik sırasında istenmeden yüksek basınç pompasından ayrılmaması veya düşmemesi için ünite, yukarıdan parmağınızla bastırarak emniyete alınmalıdır / tutulmalıdır (bkz. Resim 4, sağ).

- Yakıt yüksek basınç pompasındaki hidrolik ünite, sökme ve takma işleminin tamamı boyunca sökülmemelidir veya düşmemelidir. Bu nedenle tüm çalışmalar çok dikkatli bir şekilde gerçekleştirilmelidir.
- Hidrolik ünite bu çalışmalar sırasında sökülürse veya hatta düşerse yakıt yüksek basınç pompasının tamamı Atölye El Kitabı/ YP kataloğu gereğince değiştirilmelidir.

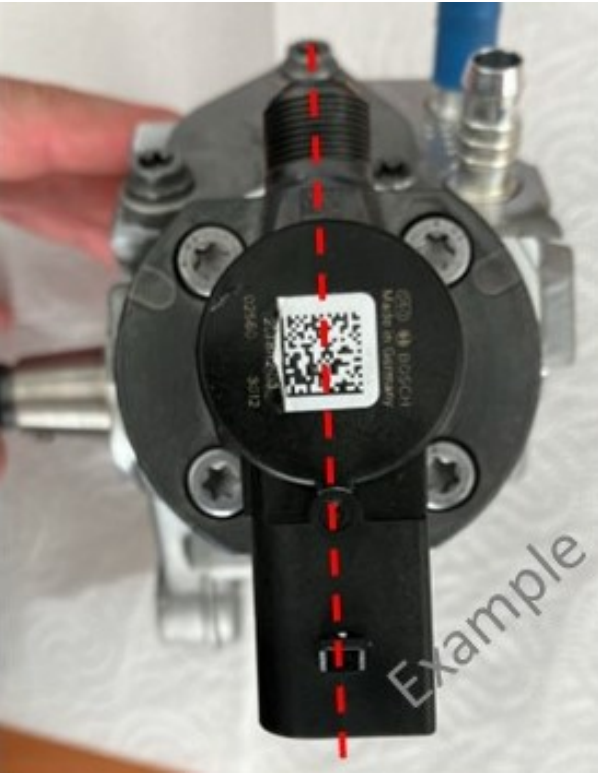
Resim 5: Yeni yakıt dozaj valfinin (-N290-) yakıt yüksek basınç pompasındaki yakıt yüksek basınç bağlantısına hizalanmasına dair örnek görünüm

- Yeni yakıt dozaj valfini (-N290-) (donanım setinden, YP Numarası: 05L.198.750) dikkatlice hidrolik ünitenin üzerine yerleştirin ve elektrik bağlantısını yakıt yüksek basınç bağlantısına doğru bir çizgi halinde hizalayın (bkz. Resim 5, kırmızı çizgi).

Diş temiz ve kuru olmalıdır, yağlanmamalı veya greslenmemelidir!

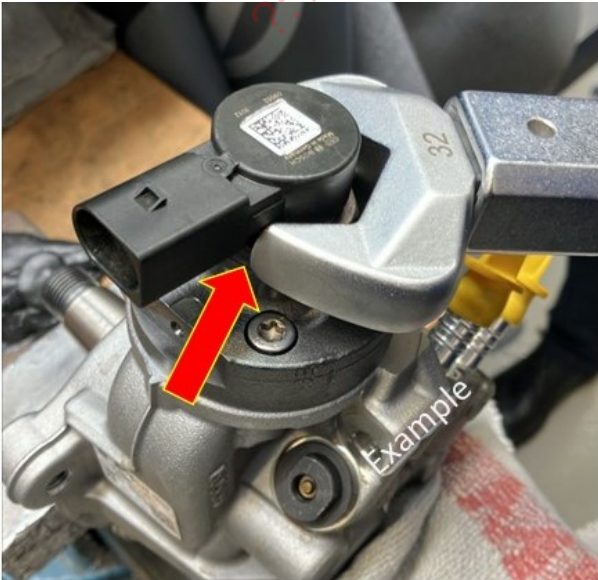
Resim 6: Yakıt dozaj valfinin/açık ağızlı anahtar uçlu tork anahtarının örnek görünümü

- Kelebek somununu 45 Nm sıkma torku ile sıkın. Kelebek somunu sıkarken açık ağızlı anahtar ucunun yakıt dozaj valfine (-N290-) çarpmamasına dikkat edin (bkz. Resim 6, kırmızı ok). Gerekirse torka ulaşılan kadar açık ağızlı anahtarın konumu birkaç kez değiştirilmelidir.

- Ardından kelebek somunu bir tam tur (360°) çevirerek sökün. Kelebek somunu sökerken tork anahtarı için açık ağızlı anahtar ucunun yakıt dozaj valfine (-N290-) çarpmamasına dikkat edin (bkz. Resim 6, kırmızı ok). Gerekirse bir tam tura ulaşılan kadar tork anahtarı için açık ağızlı anahtarın konumu birkaç kez değiştirilmelidir.

- Kelebek somununu tekrardan 45 Nm sıkma torku ile sıkın. Kelebek somunu sıkarken açık ağızlı anahtar ucunun yakıt dozaj valfine (-N290-) çarpmamasına dikkat edin (bkz. Resim 6, kırmızı ok). Gerekirse torka ulaşılan kadar açık ağızlı anahtarın konumu birkaç kez değiştirilmelidir.

Aksi takdirde yakıt dozaj valfi (-N290-) döner ve/veya onarılamaz bir şekilde hasar görür.
