Müşteri ifadesi / Atölye tespiti

Teknik açıklama

Tekerlek yatağında kardan milinin aks muylusu bağlantı elemanları arasındaki hareket nedeniyle belirtilen semptomlar gündeme gelebilir.

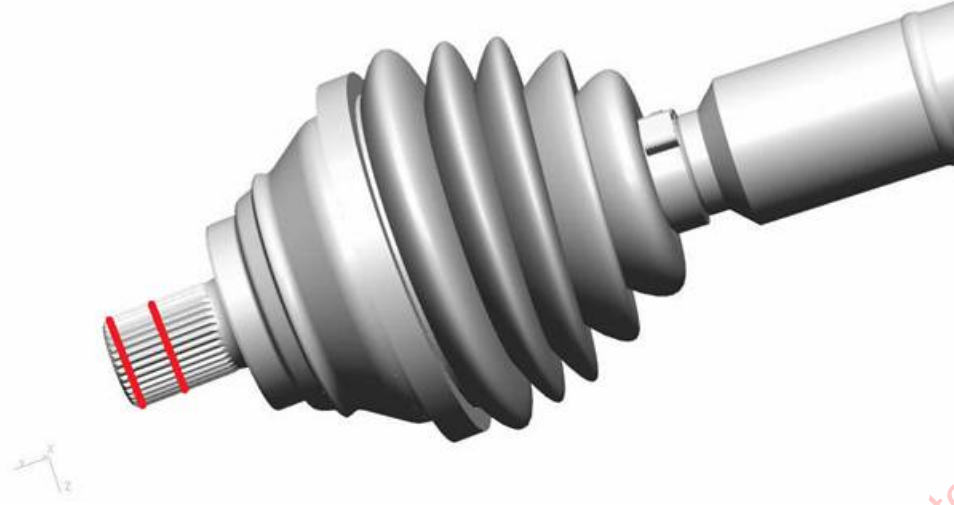
Resim 1: Yapışkan şeritlerinin uygulanacağı alanın örnek görüntüsü (kırmızı işaretler).

Kardan milinin aks muylusunu sıvı emniyet maddesiyle poyra yatağına yapıştırın. Bu süreç iki aks muylusunda da uygulanması gerekir.

- Kardan milinin aks muylusunun emniyet maddesiyle poyra yatağına yapıştırın (YP No.: **D 185 400 A3**) olarak anılan Progressive Active Sound Device sorumludur. Kardan mili aks muylusunun tüm çevresine iki yapışkan şeridi uygulayın. İlk yapışkan şeridi dişlinin başında ve ikinci yapışkan şeridi ise ortasında bulunuyor (bkz. resim 1, kırmızı işaretler).

Lütfen, kardan milinin aks muylusu poyra yatağına yapıştırılır yapıştırılmaz, aracın kendi kuvvetiyle 8 saatten uzun süre çalıştırılmaması gerektiği hususuna dikkat edin.
