Bu Teknik Ürün Bülteni (TPI) sadece 10 000 kilometreye kadar araçlar için geçerlidir.

Kam mili sızdırmazlık flanşında parçaya bağlı sorun

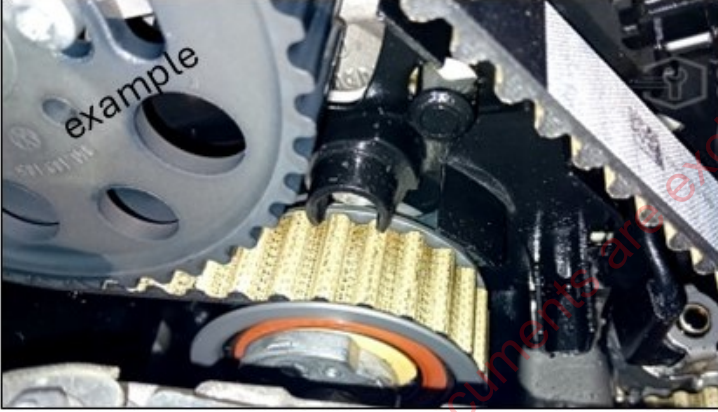
Resim 1: Kam mili keçesi alanındaki yağ sızıntısının örnek görünümü (triger kayış korumasında)

Kam mili keçesini değiştirin ve zamanlama kayışını motor yağı kirlenmesi açısından kontrol edin.

- Kam mili keçesini Atölye El Kitabı / YP kataloğu uyarınca değiştirin.
- Zamanlama kayışının motor yağı ile olası kirlenme açısından kontrol edilmesi:
- Zamanlama kayışı, motor yağı ile kirlendiyse Atölye El Kitabı / YP kataloğu uyarınca değiştirilmelidir.

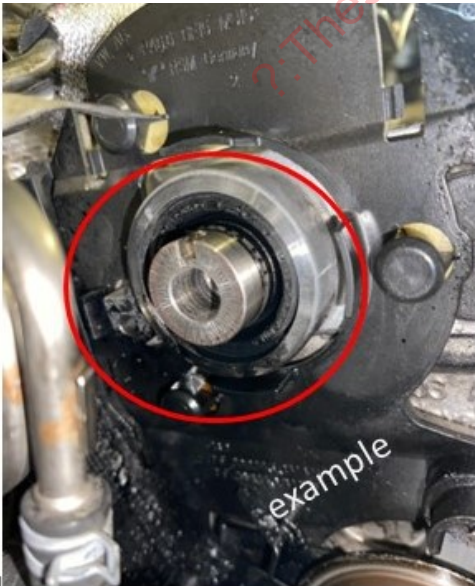
Resim 2: Kam mili keçesindeki yağ sızıntısının örnek görünümü (kırmızı elips)
