Müşteri ifadesi / Atölye tespiti

Teknik açıklama

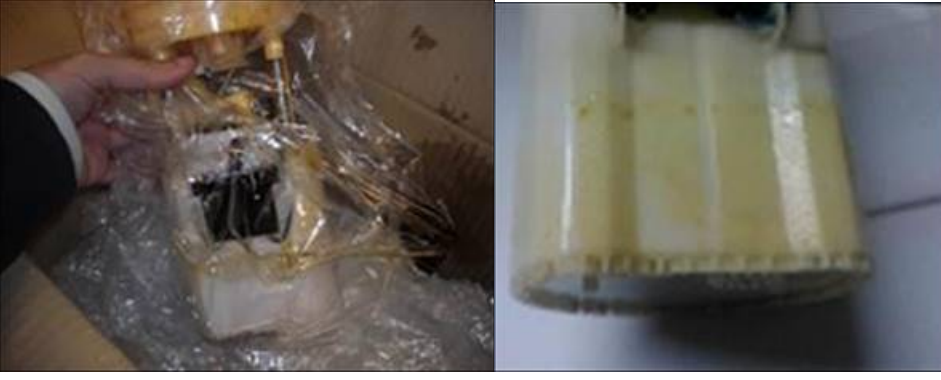
Resimler 1A ve 1B: Kirlenmiş bir pompanın örnek görünümü.

- Yakıt deposundaki pompanın fonksiyonunu Rehberli arıza araması uyarınca kontrol edin.
- Düşük basınçlı yakıt pompasını kontrol edin. Pompa **1A ve 1B** resimlerindeki gibi görünüyorsa (amonyak benzeri kokuya sahip kıvamlı sarımsı bir kütle) düşük basınçlı yakıt pompasını değiştirin. Bu durumda piyasa tipi yakıtın ilk doldurulan yakıt ile karıştırıldığı kanıtlanmış olur. **Bu durum, üründen kaynaklanmaz ve bu nedenle alacak başvurusu veya garanti üzerinden faturalandırma önerilmez.**
- Pompa kirlendiyse (kir) veya **P008700 (Yakıt basıncındaki dağıtıcı/yakıt sistem basıncında fazla düşük)** vaka bellek kaydı kayıtlıysa **TPI 2028089** uyarınca onarım ile devam edin.
